Asbestinventarisatetest

Lindendreef 41, 2320 Hoogstraten

Attestnummer : 20231014-000175.000

Uitgegeven op : 14.10.2023

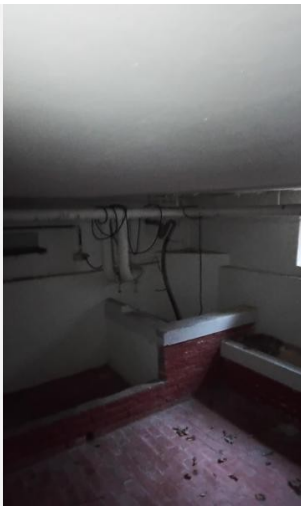
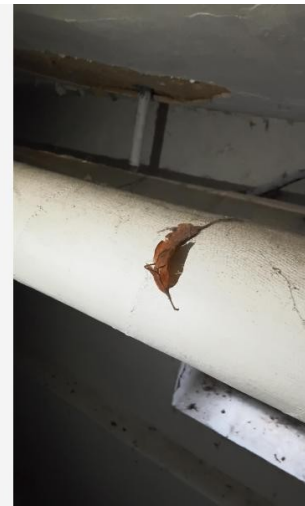
Eindbeoordeling materiaalrisico	Verhoogd materiaalrisico en/of verhoogde kans op vezelvrijgave
---------------------------------	--

Gebondenheid	Categorie 2: niet-hechtgebonden met matrix
Asbestsoort (vezeltype)	Crocidoliet aanwezig
Asbestconcentratie	Laag (< 50%)
Afschermingsgraad van het gehele materiaal	Geheel of deels (ook) vrij aan de binnenlucht
Toestand van het materiaal	Licht beschadigd, licht verweerd. Intact materiaal type Pical – asbestboard of categorie III 'gebondenheid'

Beschrijving	Leiding isolatie uit gips kelder en garage
Omgeving	Binnen
Primaire drager	HVAC infrastructuur en uitrusting
Asbestmateriaal	In-situ afwerkingslagen - Thermische isolatie
Bindmiddel van asbestmateriaal	Gips - kalk
Gebondenheid op basis van bindmiddel	Niet-hechtgebonden
Hoeveelheid (lengte - omtrek - dikte - aantal)	<ul style="list-style-type: none"> 42,00 m - 65,00 cm - 4,00 cm - 1 stuk
Totaal volume	1,092 m ³
Eenvoudig bereikbaar	Ja

Verwijderen

- Zorg voor een veilig beheer. Vermijd het beschadigen van het asbestmateriaal. Controleer de toestand jaarlijks op wijzigingen.
- Voer bijkomende staalname(s) uit.

- Hermetische zone (erkend asbestverwijderaar) deze toepassing kan/mag enkel worden verwijderd door een erkend asbestverwijderaar in hermetische zone.

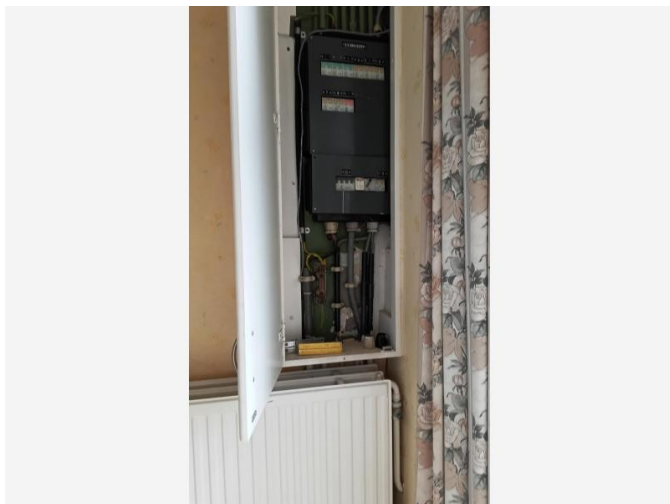
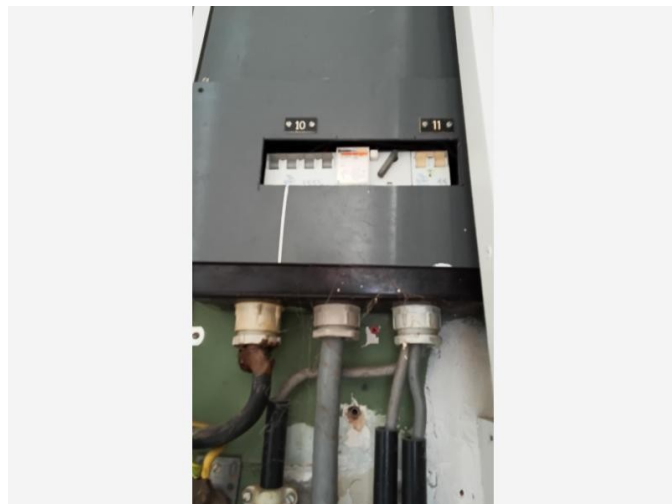
Eindbeoordeling materiaalisico	Laag materiaalisico en/of verlaagde kans op vezelvrijgave
--------------------------------	---

Gebondenheid	Categorie 1: hechtgebonden in oorsprong
Asbestsoort (vezeltype)	Crocidoliet aanwezig
Asbestconcentratie	Laag (< 50%)
Afschermingsgraad van het gehele materiaal	Geheel of deels (ook) vrij aan de binnenlucht
Toestand van het materiaal	Onbeschadigd, niet verweerd

Beschrijving	bakeliet tellerkast en plonskasten
Omgeving	Binnen
Primaire drager	Communicatie en elektrische infrastructuur en uitrusting
Asbestmateriaal	Plaat, paneel, tablet - Type Bakeliet
Bindmiddel van asbestmateriaal	Kunststof of -hars
Gebondenheid op basis van bindmiddel	Hecht
Hoeveelheid (oppervlakte - dikte - aantal)	• 1,00 m ² - 1,00 cm - 1 stuk
Totaal volume	0,01 m ³
Eenvoudig bereikbaar	Ja
Bevestigingswijze	• Geschroefd
Identificatiemethode	Vaststelling zonder monsternamen

Zorgvuldig beheren

- Zorg voor een veilig beheer. Vermijd het beschadigen van het asbestmateriaal. Controleer de toestand jaarlijks op wijzigingen.
- Voer bijkomende staalname(s) uit.

- Eenvoudige handelingen: mag via doe-het-zelf of door werknemer(s) met opleidingsattest eenvoudige handelingen bakeliet kan altijd asbest bevatten. Deze armaturen kan men best voorzichtig losschroeven en dubbel verpakt afvoeren.

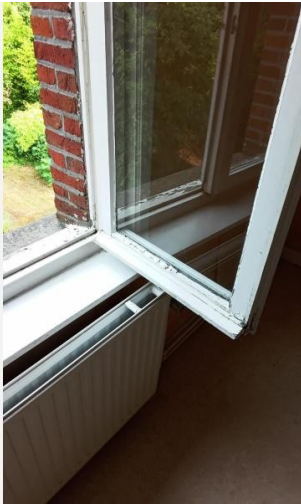
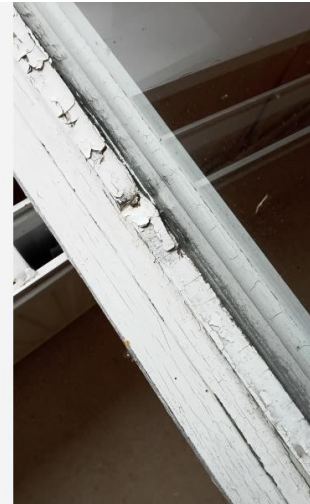
Eindbeoordeling materiaalrisico	Laag materiaalrisico en/of verlaagde kans op vezelvrijgave
---------------------------------	--

Gebondenheid	Categorie 1: hechtgebonden in oorsprong
Asbestsoort (vezeltype)	Amfibool aanwezig, uitgezonderd crocidoliet
Asbestconcentratie	Laag (< 50%)
Afschermingsgraad van het gehele materiaal	Geheel of deels vrij aan de buitenlucht
Toestand van het materiaal	Licht beschadigd, licht verweerd. Intact materiaal type Pical – asbestboard of categorie III 'gebondenheid'

Beschrijving	kit aan de ramen verdieping
Omgeving	Buiten
Primaire drager	Wandopening verticaal (raam, deur, ...)
Asbestmateriaal	In-situ afwerkingslagen - Pasta, stopverf, voegsel, stopsel, vulsel, mastiek, kitten, ...
Bindmiddel van asbestmateriaal	Kitten, mastiek, pasta
Gebondenheid op basis van bindmiddel	Hecht
Hoeveelheid (gewicht - aantal)	• 4,00 kg - 1 stuk

Zorgvuldig beheren

- Zorg voor een veilig beheer. Vermijd het beschadigen van het asbestmateriaal. Controleer de toestand jaarlijks op wijzigingen.
- Voer bijkomende staalname(s) uit.

- Eenvoudige handelingen: mag via doe-het-zelf of door werknemer(s) met opleidingsattest eenvoudige handelingen
vraag bij het vervangen van de ramen een aannemer met opleidingsattest eenvoudige handelingen
deze dient een puntafzuiging te gebruiken met een geschikte hepafilter
draag de juiste pbm bij uitbraak van de ramen

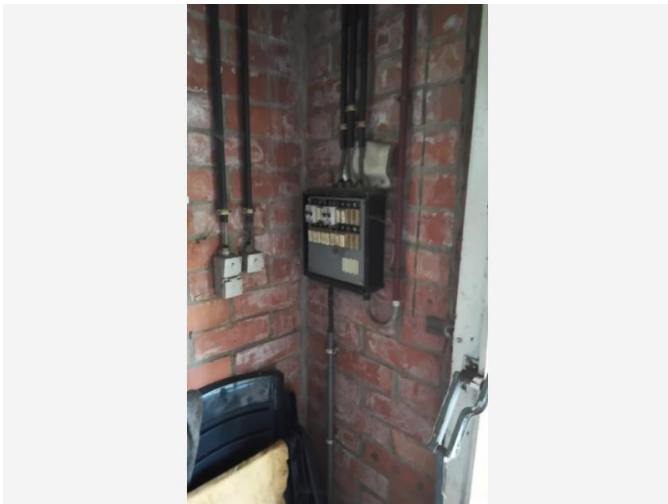
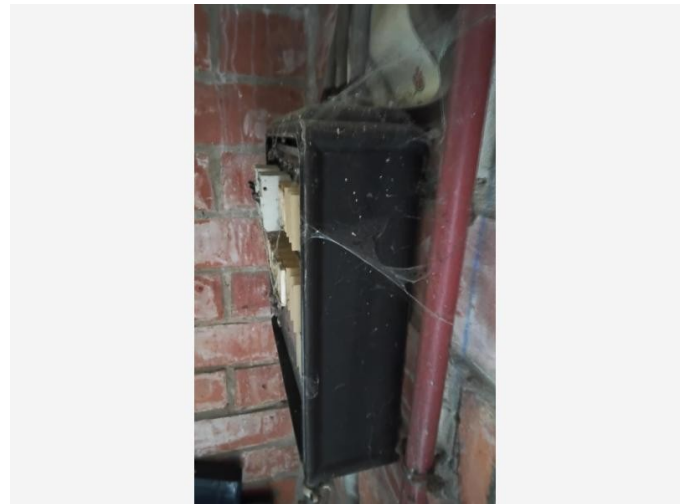
Eindbeoordeling materiaalisico	Laag materiaalisico en/of verlaagde kans op vezelvrijgave
--------------------------------	---

Gebondenheid	Categorie 1: hechtgebonden in oorsprong
Asbestsoort (vezeltype)	Crocidoliet aanwezig
Asbestconcentratie	Laag (< 50%)
Afschermingsgraad van het gehele materiaal	Geheel of deels (ook) vrij aan de binnenlucht
Toestand van het materiaal	Onbeschadigd, niet verweerd

Beschrijving	bakeliet plonskast garage
Omgeving	Binnen
Primaire drager	Communicatie en elektrische infrastructuur en uitrusting
Asbestmateriaal	Plaat, paneel, tablet - Type Bakeliet
Bindmiddel van asbestmateriaal	Kunststof of -hars
Gebondenheid op basis van bindmiddel	Hecht
Hoeveelheid (oppervlakte - dikte - aantal)	• 1,00 m ² - 1,00 cm - 1 stuk
Totaal volume	0,01 m ³
Eenvoudig bereikbaar	Ja
Bevestigingswijze	• Geschroefd
Identificatiemethode	Vaststelling zonder monsternamen

Zorgvuldig beheren

- Zorg voor een veilig beheer. Vermijd het beschadigen van het asbestmateriaal. Controleer de toestand jaarlijks op wijzigingen.
- Voer bijkomende staalname(s) uit.

- Eenvoudige handelingen: mag via doe-het-zelf of door werknemer(s) met opleidingsattest eenvoudige handelingen bakeliet kan altijd asbest bevatten. deze armaturen kan men best voorzichtig losschroeven en dubbel verpakt afvoeren.

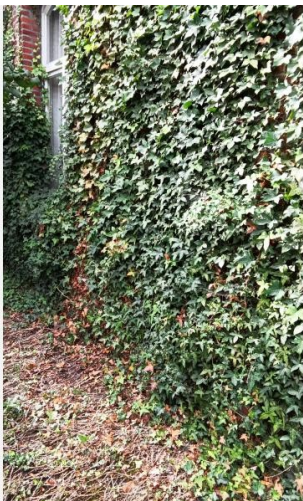
Tijdelijke beperking

Reden: Overwoekerende vegetatie

Uitleg van de asbestdeskundige: De vegetatie is danig overwoekerd dat een deel van het inspectiegebied niet toegankelijk is.

De deskundige kan dan ook geen volledig oordeel vellen over deze onderdelen van het inspectiegebied. Verder onderzoek is nodig wanneer deze vegetatie is geruimd.

garage kon niet helemaal worden beoordeeld

een ladder plaatsen was onmogelijk

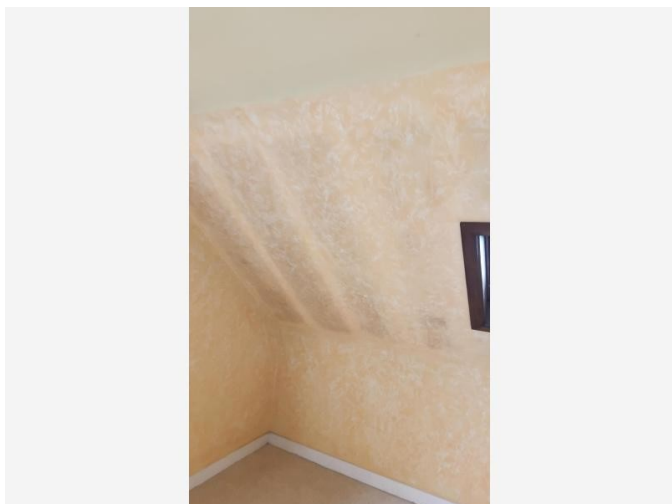
Permanente beperking

Reden: Het te onderzoeken materiaal situeert zich hoger dan 3,50 m te rekenen vanaf een veilige ondergrond

Uitleg van de asbestdeskundige: Het onderdak is niet zichtbaar zowel langs binnen als langs buiten.

Langs binnenzijde is alles afgewerkt.

Langs de buitenzijde was het dak te hoog en kon er geen pan/lei worden gelicht voor verder onderzoek.

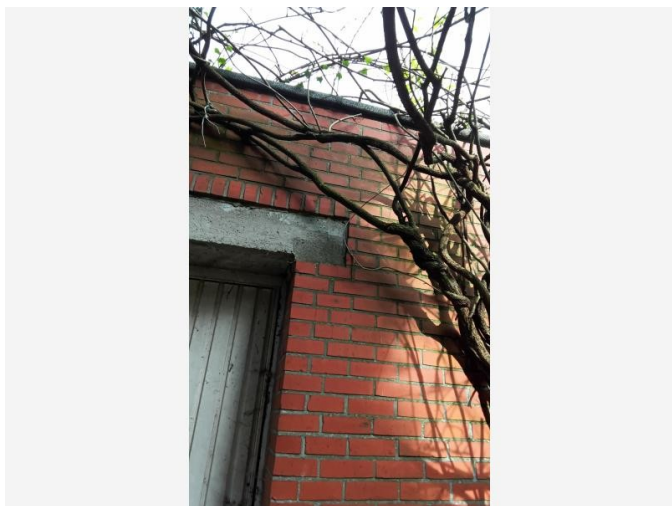
Tijdelijke beperking

Reden: Het te onderzoeken materiaal situeert zich hoger dan 3,50 m te rekenen vanaf een veilige ondergrond

Uitleg van de asbestdeskundige: tevens was de omgeving helemaal overwoekerd waardoor het plaatsen van een ladder niet mogelijk/veilig was .

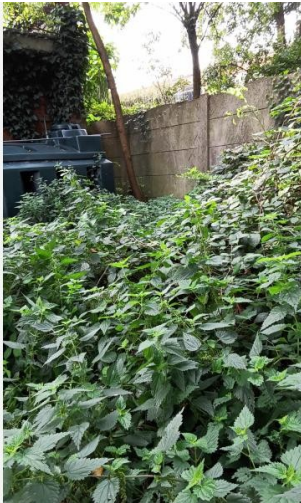
Tijdelijke beperking

Reden: Overwoekerende vegetatie

Uitleg van de asbestdeskundige: Overwoekerde klimop

Geeft geen zicht op de garage

Of de buitenschil althans

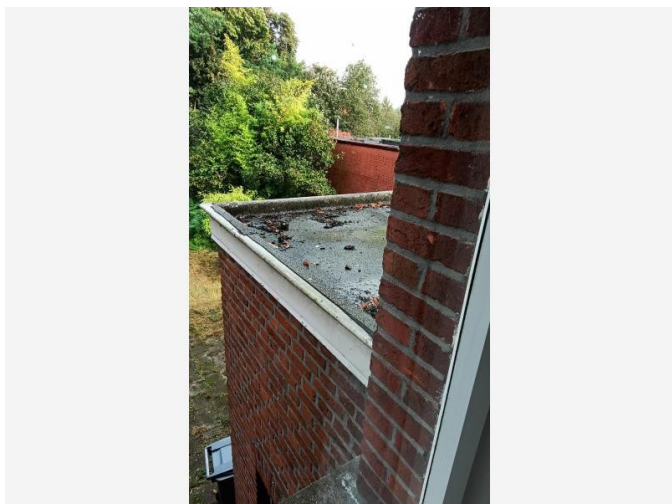
Permanente beperking

Reden: Het te onderzoeken materiaal situeert zich hoger dan 3,50 m te rekenen vanaf een veilige ondergrond

Uitleg van de asbestdeskundige: het dak is te hoog (meer dan 3.5 m) om veilig te onderzoeken. Dit valt buiten de onderzoeksmogelijkheden van dit inspectie protocol.

Raam gaat niet open , er staat geen "kruk" meer op

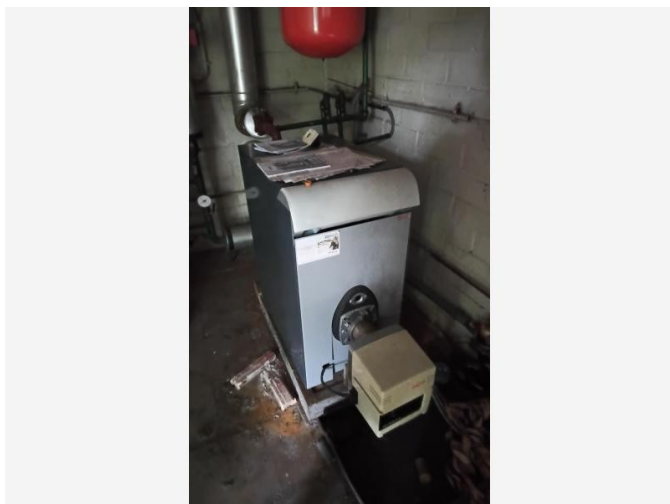
Cv-ketel is van een recent bouwjaar en volgens de literatuur bevat deze geen asbest.

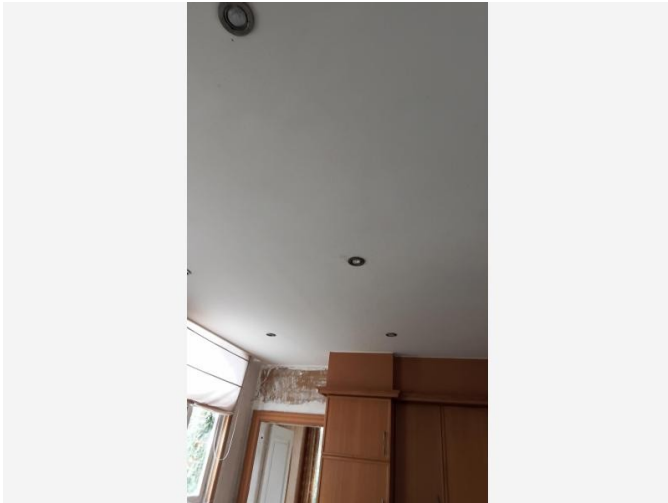
Gipsplaat bevat nooit asbest.

De deskundige kan geen uitspraak doen over onderliggende materialen.

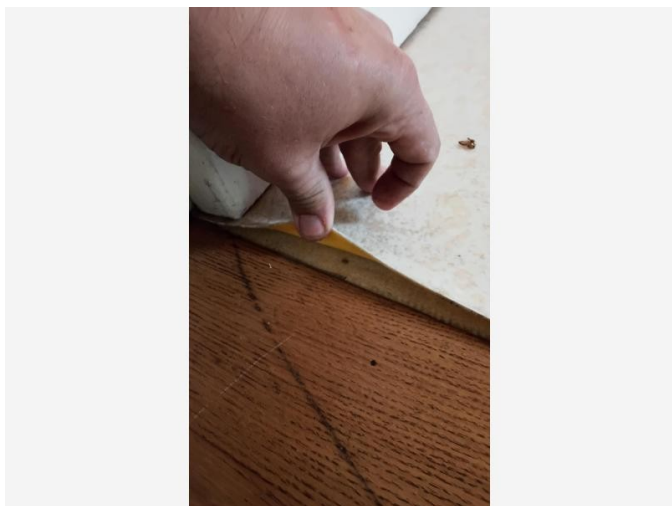
Soepel en elastisch

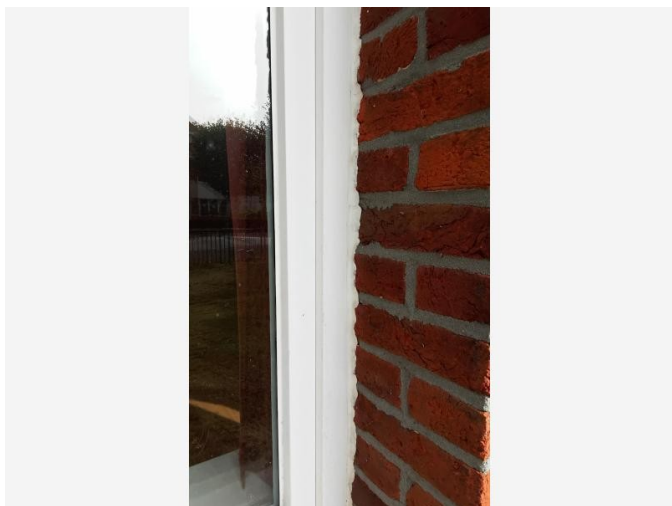
Ramen zijn van een recent bouwjaar. kit soepel en/of met rubbers
bouwjaar:

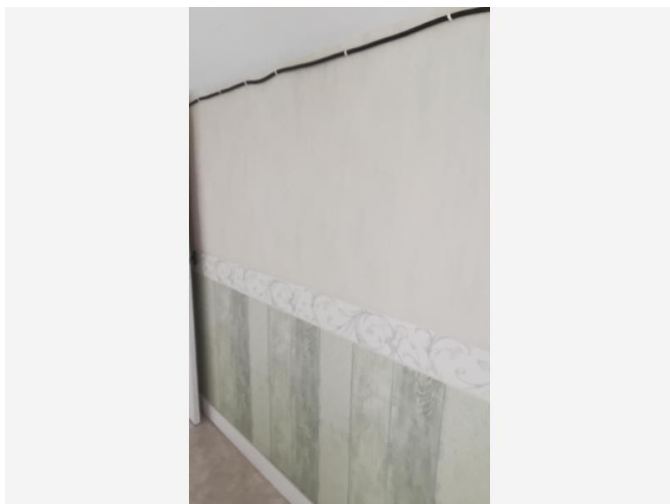
Gipsplaat bevat nooit asbest.

De deskundige kan geen uitspraak doen over achterliggende materialen.

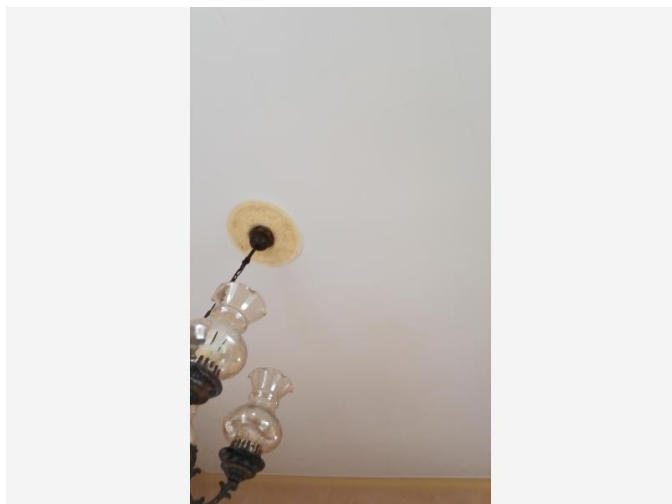
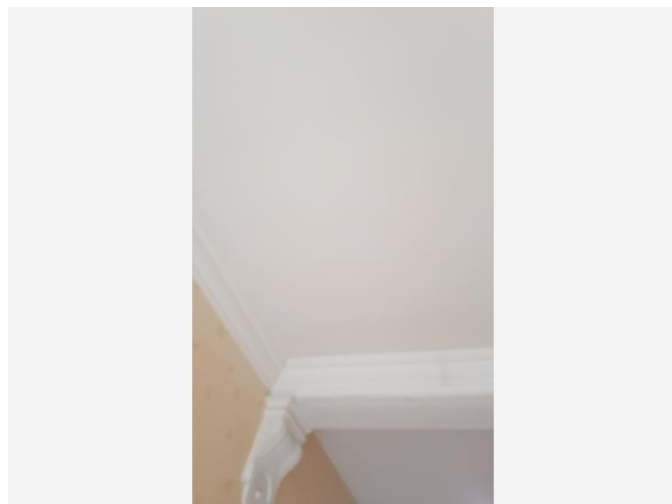
Geen asbest

#	Type	Referentie	Resultaat
17.1	Mengmonster	231007 linde plaf	Geen asbest

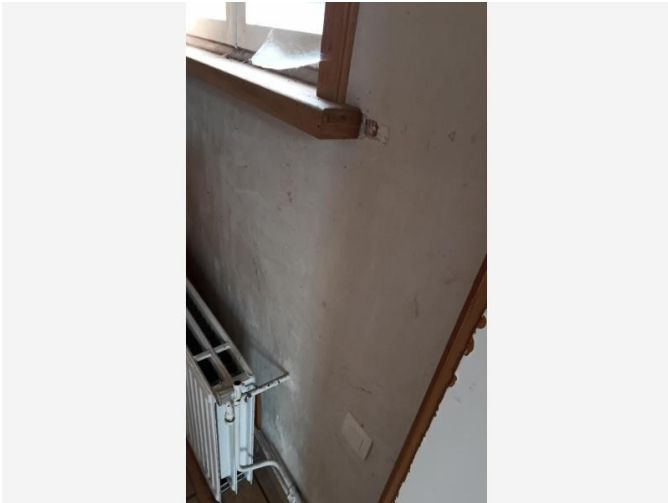
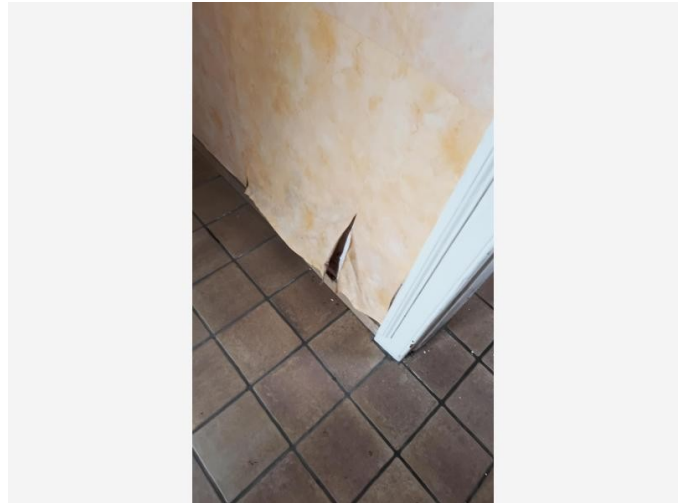
Geen asbest

#	Type	Referentie	Resultaat
18.1	Mengmonster	231004 linde mur	Geen asbest
