# Asbestinventarisatetest

Roeselaarsestraat 438, 8870 Izegem

Attestnummer : 20250325-000348.000

Uitgegeven op : 25.03.2025

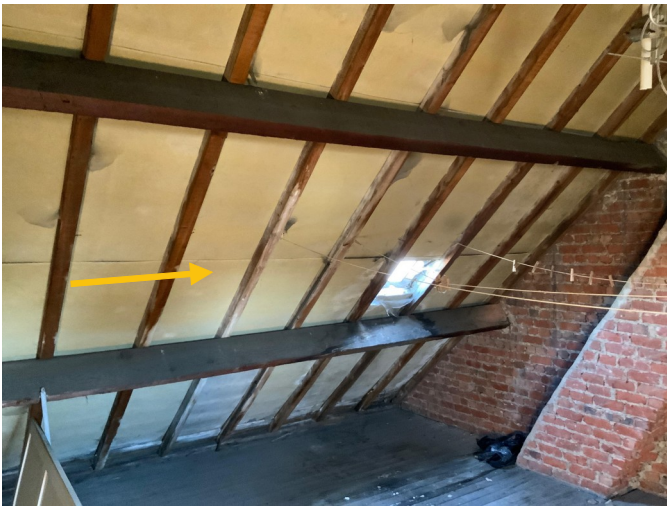
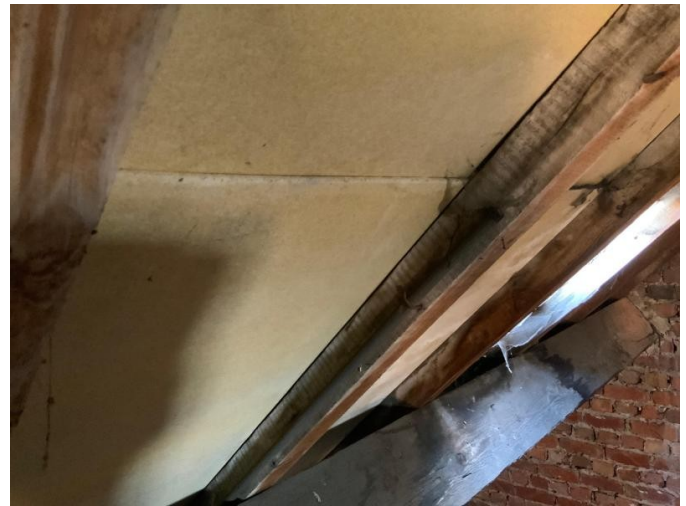
Het asbestmateriaal valt onder de mijlpaal van 2040.

Eindbeoordeling materiaalrisico	Laag materiaalrisico en/of verlaagde kans op vezelvrijgave
---------------------------------	--

<b>Beschrijving</b>	Onderdak Menuiserite
<b>Omgeving</b>	Grenst aan binnen- en buitenlucht
<b>Primaire drager</b>	Schuin dak
<b>Asbestmateriaal</b>	Plaat, paneel, tablet - Type Menuiserite
<b>Bindmiddel van asbestmateriaal</b>	Cement
<b>Gebondenheid op basis van bindmiddel</b>	Hecht
<b>Hoeveelheid (oppervlakte - dikte - aantal)</b>	<ul style="list-style-type: none"><li>• 60,00 m<sup>2</sup> - 0,30 cm - 1 stuk</li></ul>
<b>Totaal volume</b>	0,18 m <sup>3</sup>
<b>Eenvoudig bereikbaar</b>	Nee <ul style="list-style-type: none"><li>• Het asbestmateriaal is bedekt (uitgezonderd laag verf, coating, behang, kunststof, textiel) en het wegnemen van het bedekkende materiaal kan niet zonder het bedekkende materiaal te beschadigen.</li></ul>
<b>Bevestigingswijze</b>	<ul style="list-style-type: none"><li>• Genageld, geniet</li></ul>
<b>Identificatiemethode</b>	Vaststelling zonder monstername
<b>Destructieve handeling voor identificatie</b>	Nee

- Zorg voor een veilig beheer en verwijder dit asbestmateriaal wanneer het bij werken eenvoudig bereikbaar wordt. Controleer de toestand jaarlijks op wijzigingen.

- Eenvoudige handelingen: mag via doe-het-zelf of door werknemer(s) met opleidingsattest eenvoudige handelingen  
Onderdak mag je in principe zelf verwijderen, doch raad ik aan dit te laten doen door een aannemer dakwerken die over het opleidingsattest eenvoudige handelingen beschikt. Enkel te verwijderen wanneer het dak eenvoudig bereikbaar wordt door grote werken.

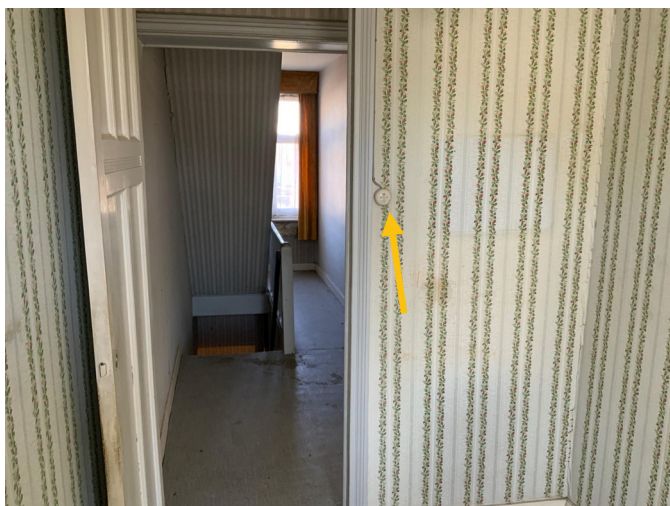
Het asbestmateriaal valt onder de mijlpaal van 2040.

Eindbeoordeling materiaalrisico	Laag materiaalrisico en/of verlaagde kans op vezelvrijgave
---------------------------------	--

Beschrijving	Bakeliet schakelaars
Omgeving	Binnen
Primaire drager	Communicatie en elektrische infrastructuur en uitrusting
Asbestmateriaal	Plaat, paneel, tablet - Type Bakeliet
Bindmiddel van asbestmateriaal	Kunststof of -hars
Gebondenheid op basis van bindmiddel	Hecht
Hoeveelheid (oppervlakte - dikte - aantal)	• 1,00 m <sup>2</sup> - 0,30 cm - 1 stuk
Totaal volume	0,003 m <sup>3</sup>
Eenvoudig bereikbaar	Ja
Bevestigingswijze	• Geschroefd
Identificatiemethode	Vaststelling zonder monsternamen
Destructieve handeling voor identificatie	Nee
Opmerking	In de woning vinden we zowel witte als zwarte bakeliet terug. Witte bakeliet is zelden asbesthoudend, doch wel asbestverdacht. Hoeveelheid kan niet uitgedrukt worden in vierkante meter.

- Zorg voor een veilig beheer. Vermijd het beschadigen van het asbestmateriaal. Controleer de toestand jaarlijks op wijzigingen.

- Eenvoudige handelingen: mag via doe-het-zelf of door werknemer(s) met opleidingsattest eenvoudige handelingen  
Kan je eenvoudig zelf verwijderen zonder enig risico op vrijgave asbestvezels. Voer af in gesloten verpakking.

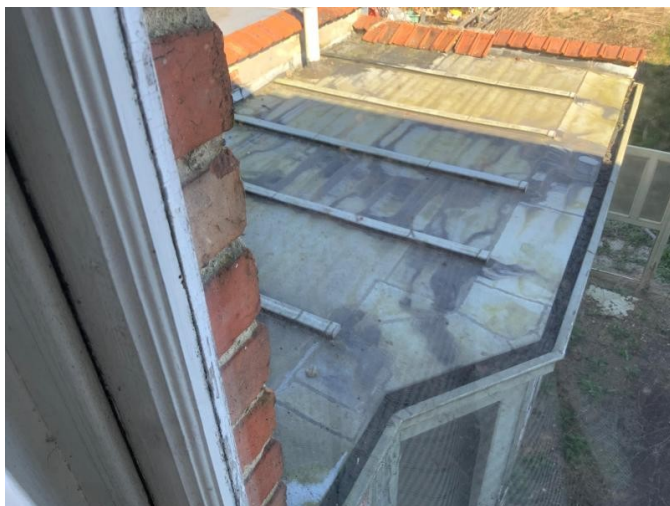
Vrije foto

Plat dak werd afgedicht met zinkwerk

Geen asbest

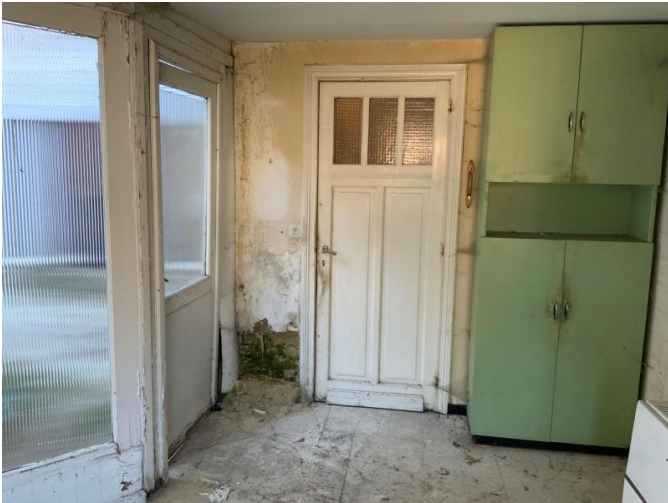
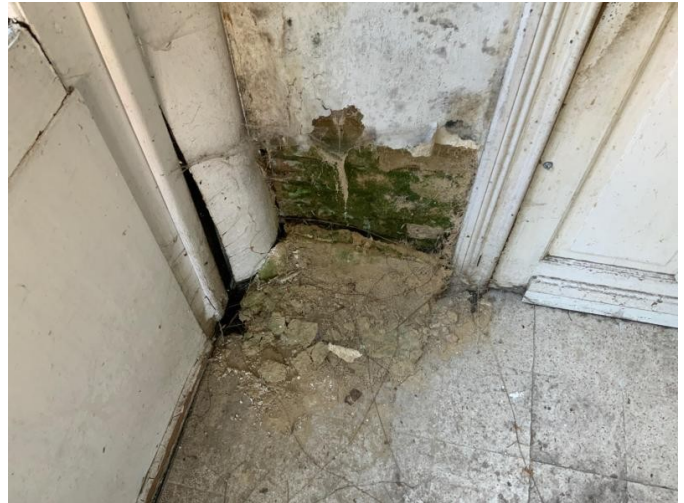
## Fiche 4: Pleisterwerk muur

Geen asbest

#	Type	Referentie	Resultaat
4.1	Mengmonster	MM1	Geen asbest

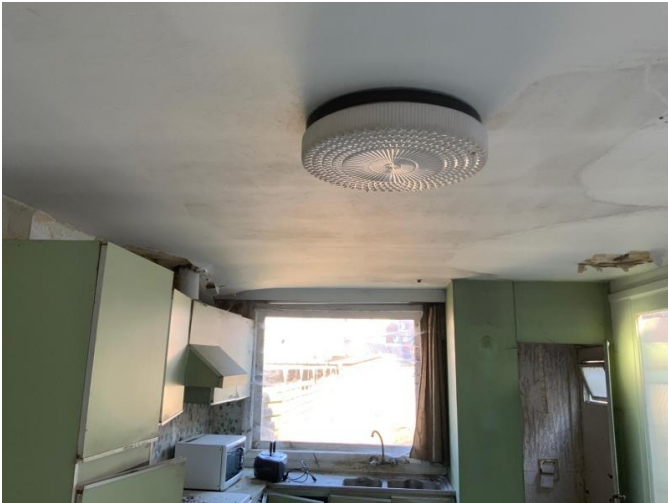
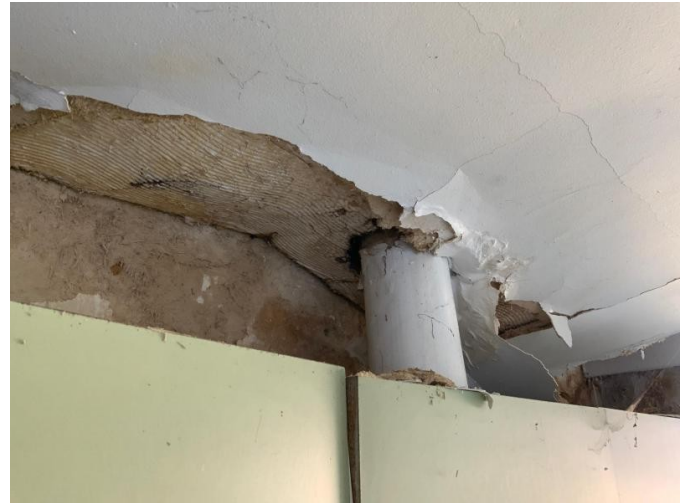
## Fiche 5: Pleisterwerk plafond

Geen asbest

#	Type	Referentie	Resultaat
5.1	Mengmonster	MM2	Geen asbest
