# Asbestinventarisatetest

Krapstraat 164, 9255 Buggenhout

Attestnummer : 20240913-000165.000

## Niet-asbestveilig

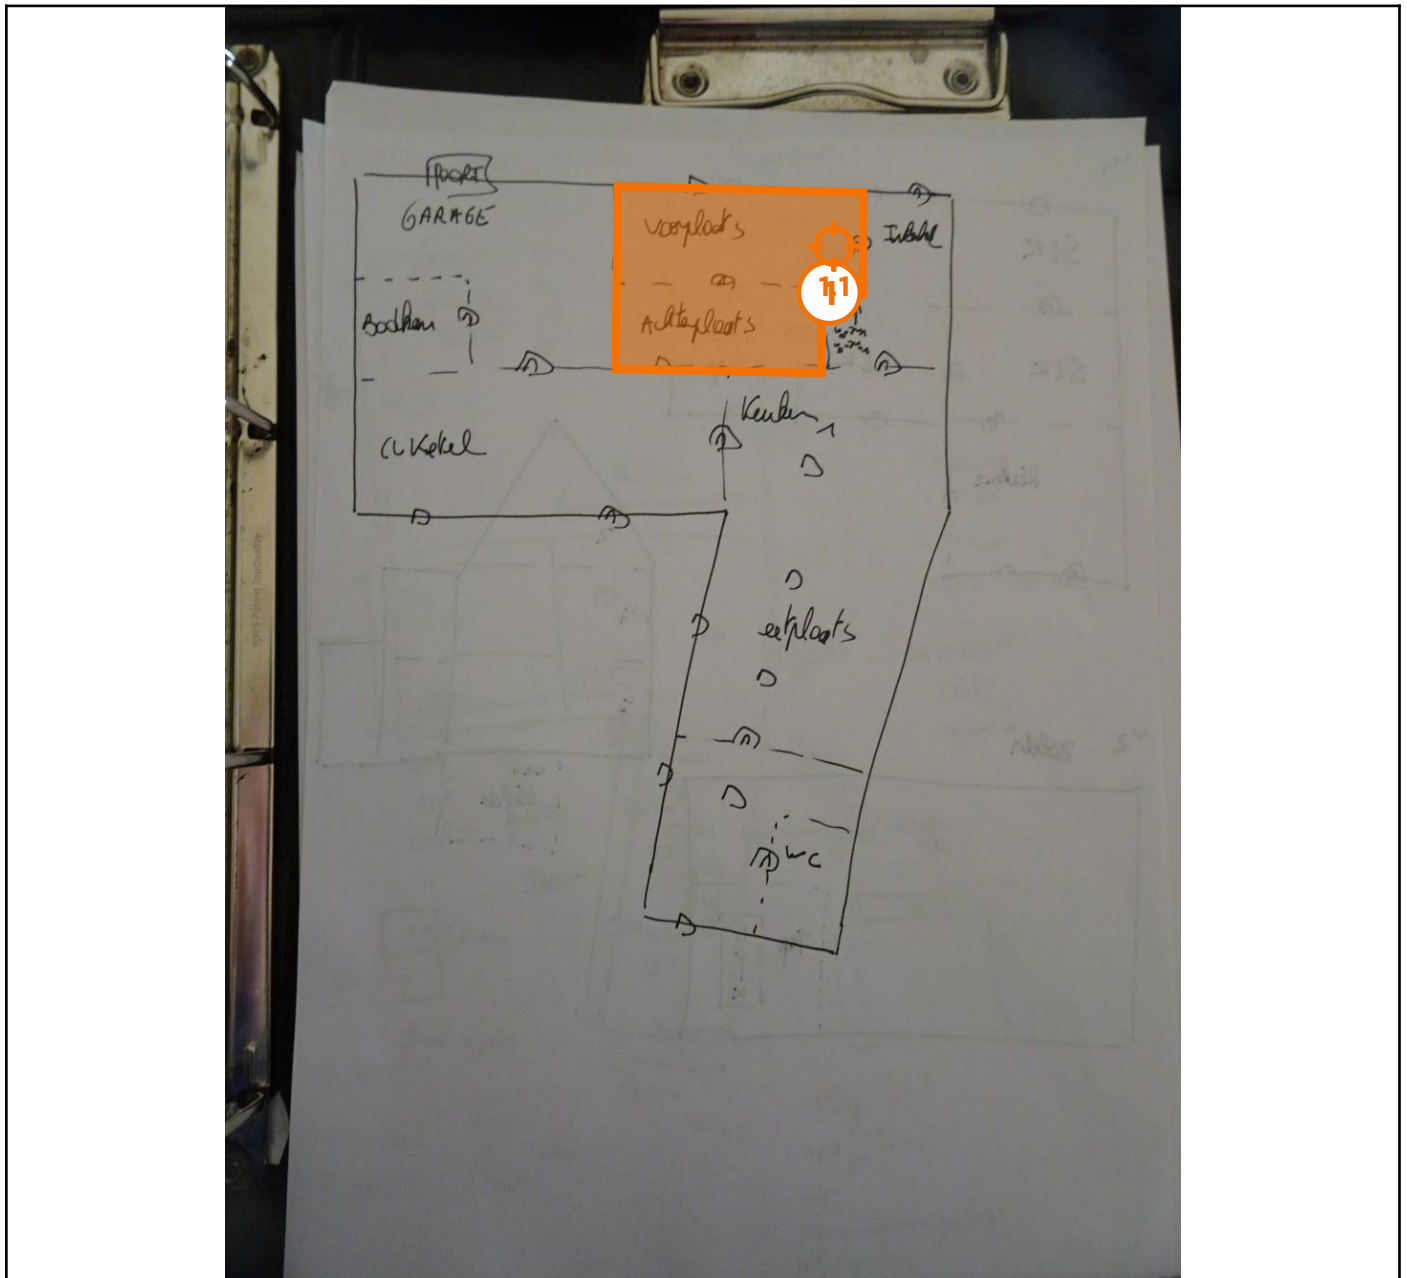
# Plan 1.9: 111111

| Beschrijving | Type | Actie |
|---|---|---|
| 1. vloerzeil | Asbestmateriaal | <a href="#">Verwijderen</a> |

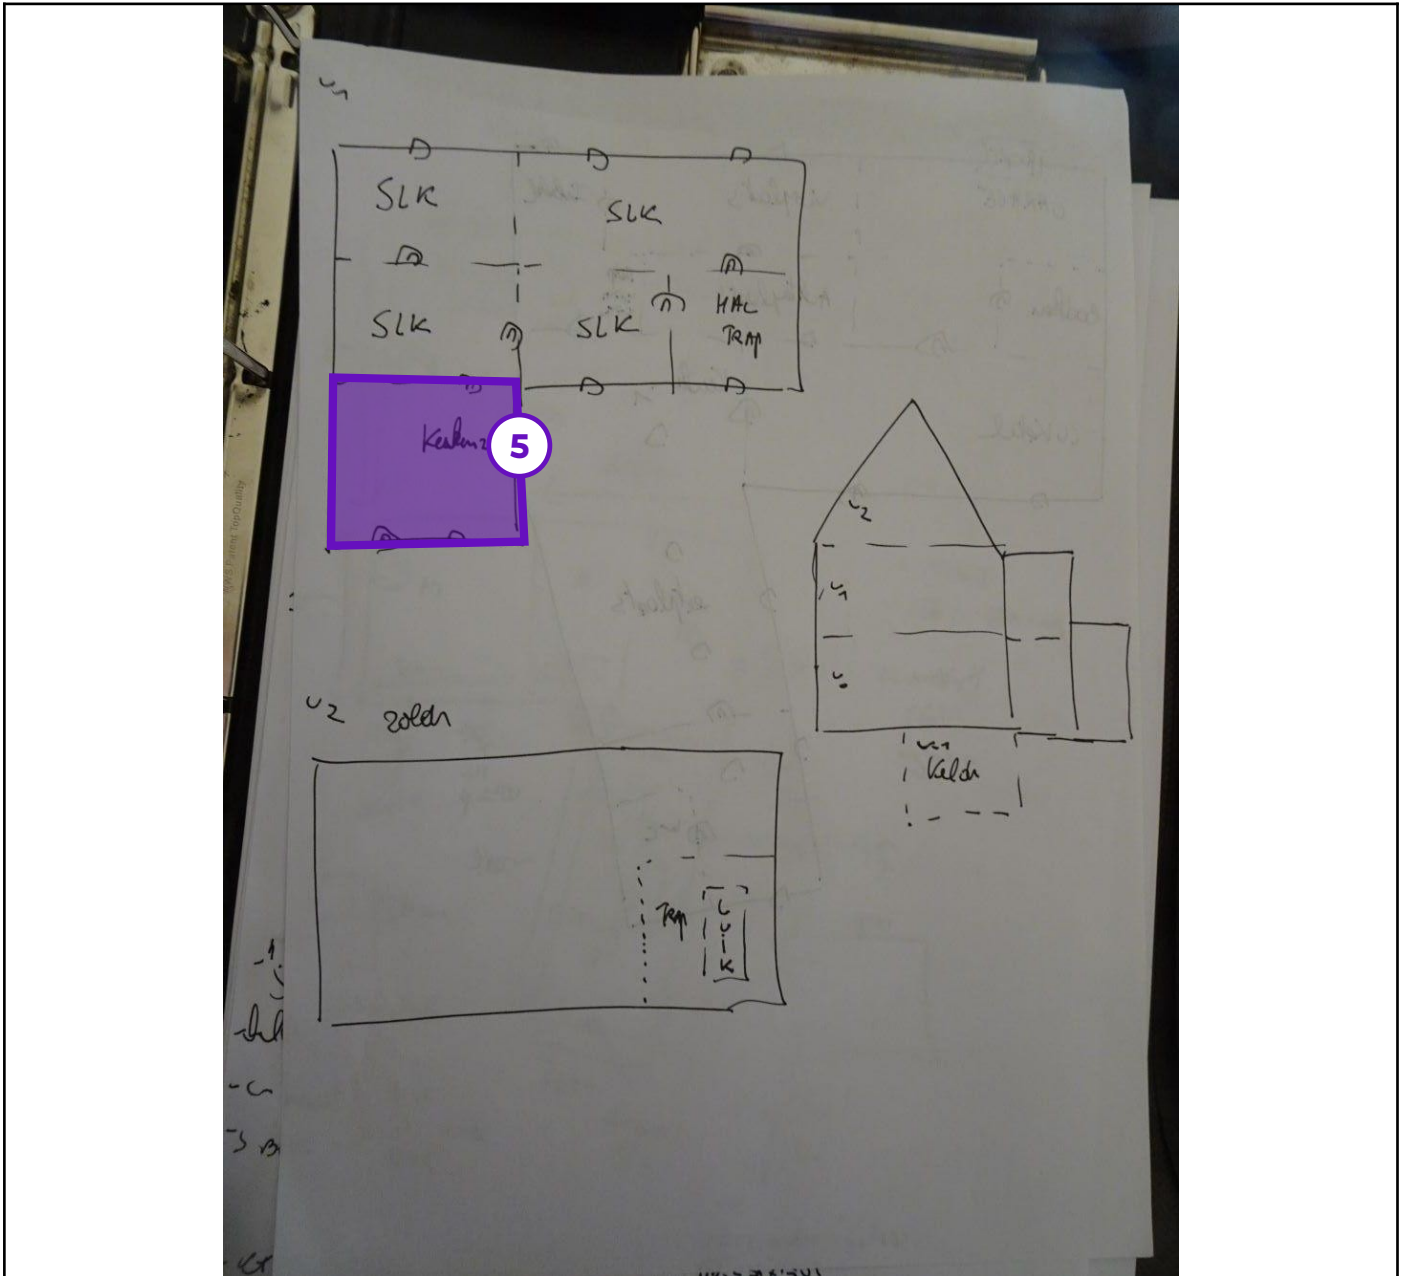
## Plan 1.15: 222222

| Beschrijving | Type | Actie |
|---|---|---|
| 5. platte dak (keuken 2) | Beperking | - |

**Reden:** Het te onderzoeken materiaal situeert zich hoger dan 3,50 m te rekenen vanaf een veilige ondergrond

**Uitleg van de asbestdeskundige:** Onmogelijk om dit te bekijken noch bemonsteren indien nodig.

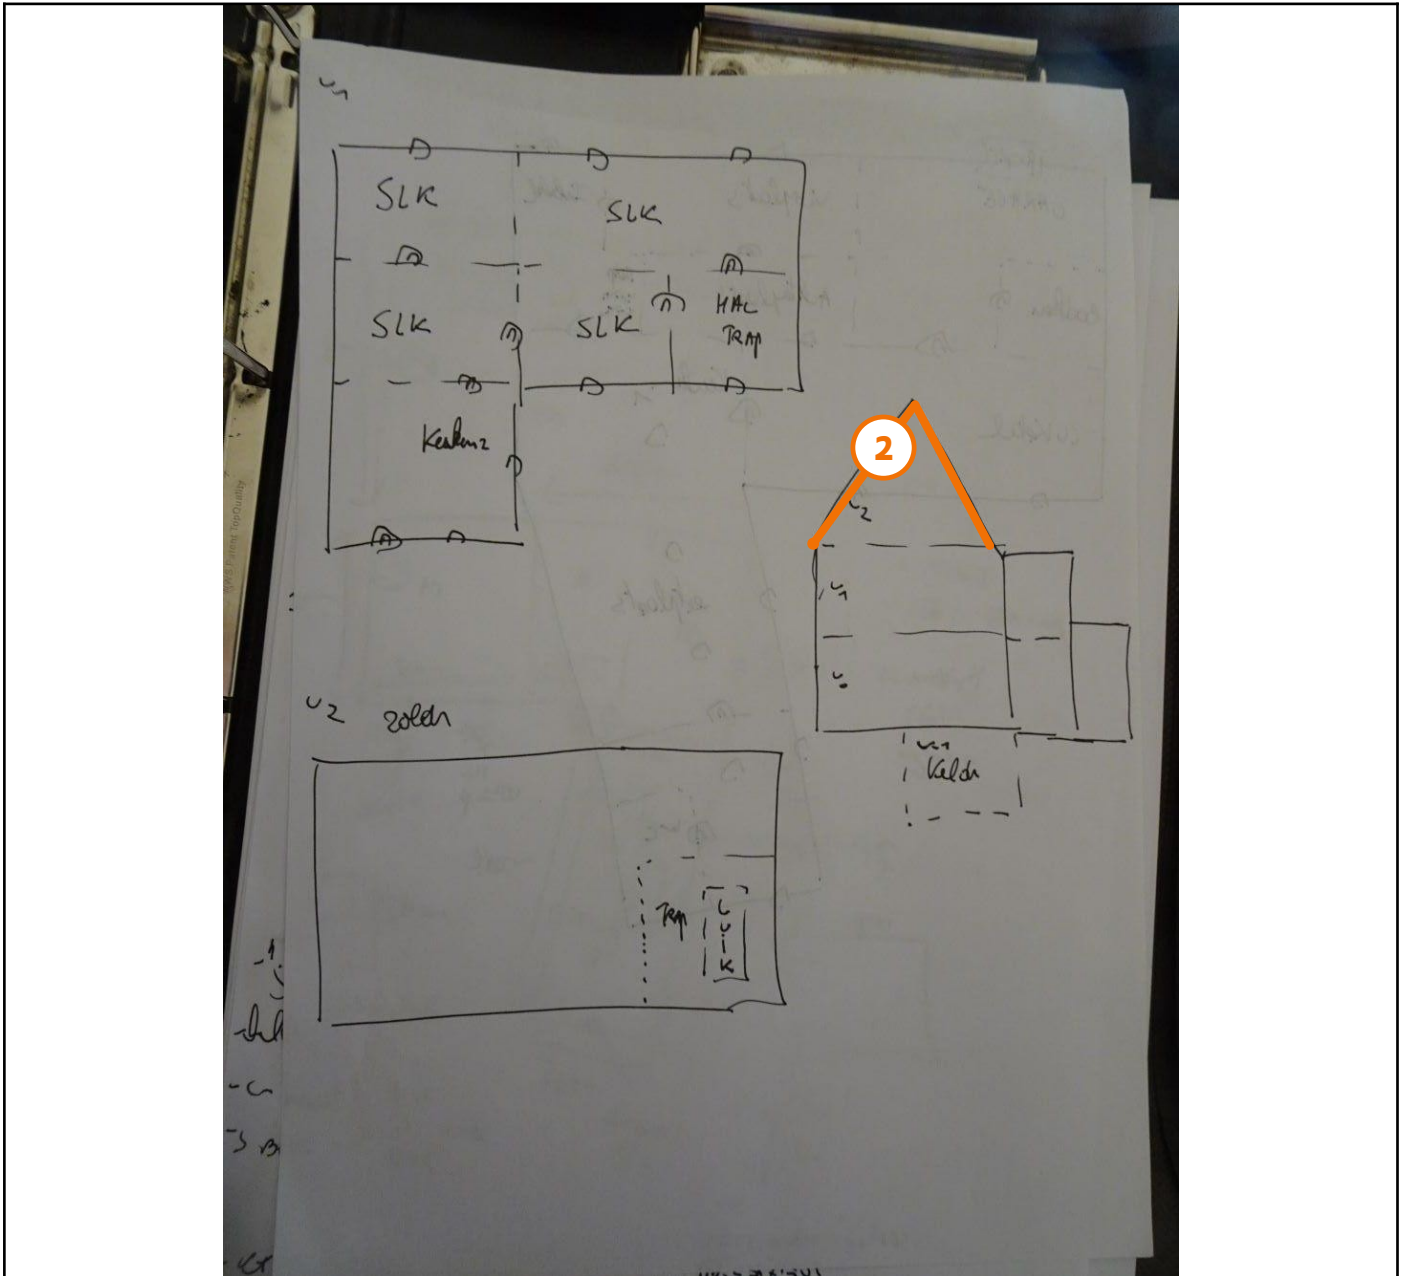
## Plan 1.18: 222222

| Beschrijving | Type | Actie |
|---|---|---|
| 2. leien dak | Asbestmateriaal | <a href="#">Verwijderen</a> |

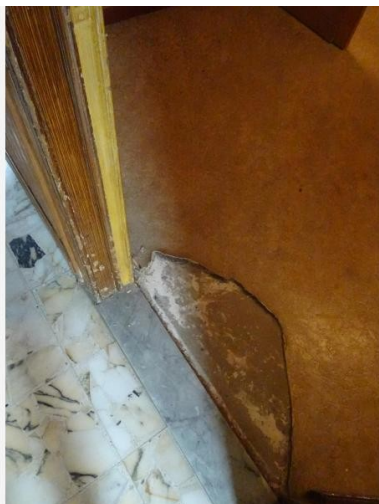
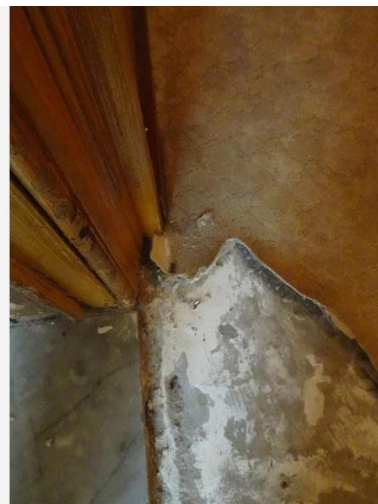
Het asbestmateriaal valt onder de mijlpaal van 2034.

| Eindbeoordeling materiaalrisico | Verhoogd materiaalrisico en/of verhoogde kans op vezelvrijgave |

| Gebondenheid | Categorie 2: niet-hechtgebonden met matrix |
| Asbestsoort (vezeltype) | Alleen chrysotiel |
| Asbestconcentratie | Hoog ( $\geq 50\%$ ) |
| Toestand van het materiaal | Licht beschadigd, licht verweerd. Intact calciumsilicaatmateriaal of categorie III 'gebondenheid' |

| # | Type | Referentie | Resultaat |
|---|---|---|---|
| 1.1 | Puntmonster | MM7 | Chrysotiel |

| Beschrijving | vloerzeil |

Verwijderen

- Zorg voor een veilig beheer. Vermijd het beschadigen van het asbestmateriaal. Controleer de toestand jaarlijks op wijzigingen.
- Zorg voor een veilig beheer en verwijder dit asbestmateriaal wanneer het bij werken eenvoudig bereikbaar wordt. Controleer de toestand jaarlijks op wijzigingen.

- Hermetische zone (erkend asbestverwijderaar)  
Kan niet zonder breek- of kapwerk verwijderd worden. Het risico dat hierbij dus asbestvezels vrijkomen, is hoog. Laat dit dus best doen door een erkend asbestverwijderaar die steeds over de nodige opleidingsattesten beschikt.

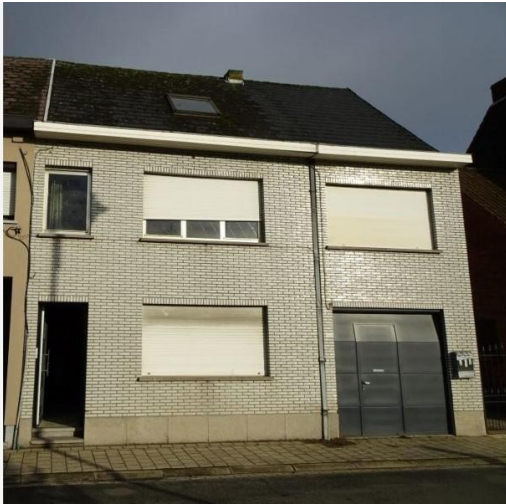
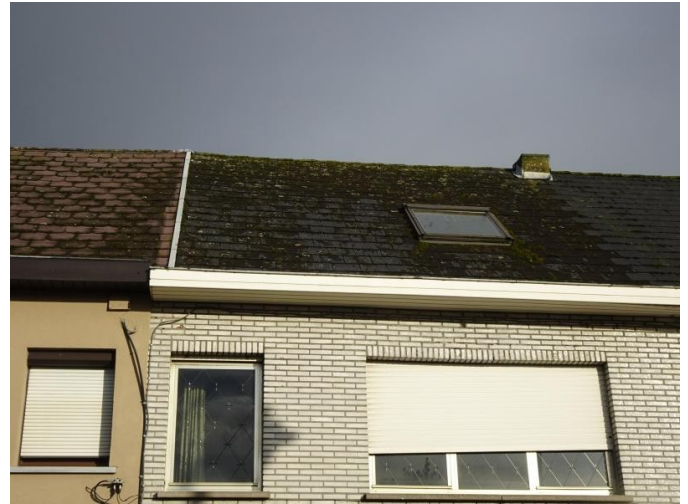
Het asbestmateriaal valt onder de mijlpaal van 2034.

| Eindbeoordeling materiaalrisico | Verhoogd materiaalrisico en/of verhoogde kans op vezelvrijgave |

| Gebondenheid | Categorie 1: hechtgebonden in oorsprong |
| Asbestsoort (vezeltype) | Crocidoliet aanwezig |
| Toestand van het materiaal | Licht beschadigd, licht verweerd. Intact calciumsilicaatmateriaal of categorie III 'gebondenheid' |

| Beschrijving | leien dak |

Verwijderen

- Zorg voor een veilig beheer. Vermijd het beschadigen van het asbestmateriaal. Controleer de toestand jaarlijks op wijzigingen.
- Zorg voor een veilig beheer en verwijder dit asbestmateriaal wanneer het bij werken eenvoudig bereikbaar wordt. Controleer de toestand jaarlijks op wijzigingen.
- Hemelwater dat afspoelt van asbestcement daken of gevels kan asbestdeeltjes bevatten. Gebruik het enkel voor gesloten circuits (bv. spoelen toiletten). Reinig na het vervangen van het dak of de gevel de dakgoten en regenwaterput of -ton om asbesthoudend sediment of slib te verwijderen

- Eenvoudige handelingen: enkel door erkend asbestverwijderaer  
Kan niet zonder breek- of kapwerk verwijderd worden. Het risico dat hierbij dus asbestvezels vrijkomen, is hoog. Laat dit dus best doen door een erkend asbestverwijderaer die steeds over de nodige opleidingsattesten beschikt.

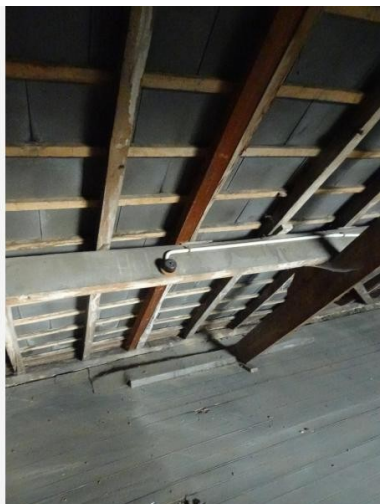
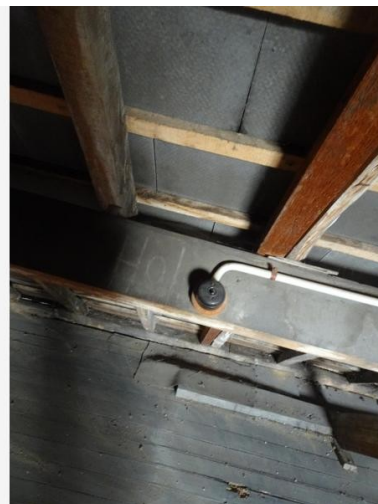
Het asbestmateriaal valt onder de mijlpaal van 2040.

| Eindbeoordeling materiaalrisico | Laag materiaalrisico en/of verlaagde kans op vezelvrijgave |

| Asbestsoort (vezeltype) | Crocidoliet aanwezig |
| Toestand van het materiaal | Onbeschadigd, niet verweerd |

| Beschrijving | lichtschakelaar |

Zorgvuldig beheren

- Zorg voor een veilig beheer. Vermijd het beschadigen van het asbestmateriaal. Controleer de toestand jaarlijks op wijzigingen.

- Eenvoudige handelingen: mag via doe-het-zelf of door werknemer(s) met opleidingsattest eenvoudige handelingen  
Gelet op de aard van de bevestiging kunnen de componenten op relatief eenvoudige wijze op hun geheel verwijderd en afgevoerd worden.

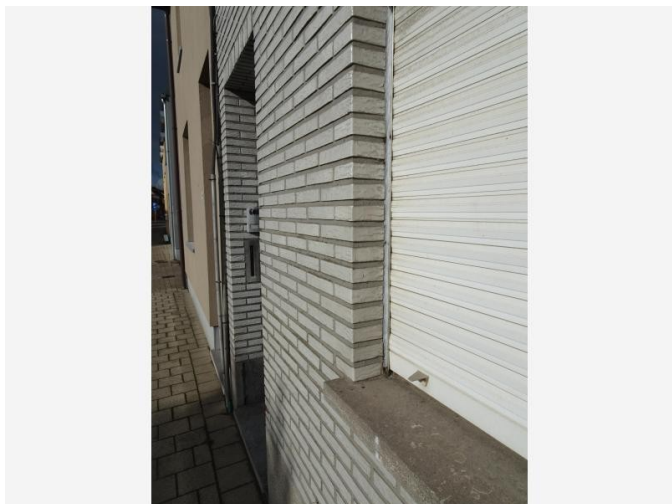
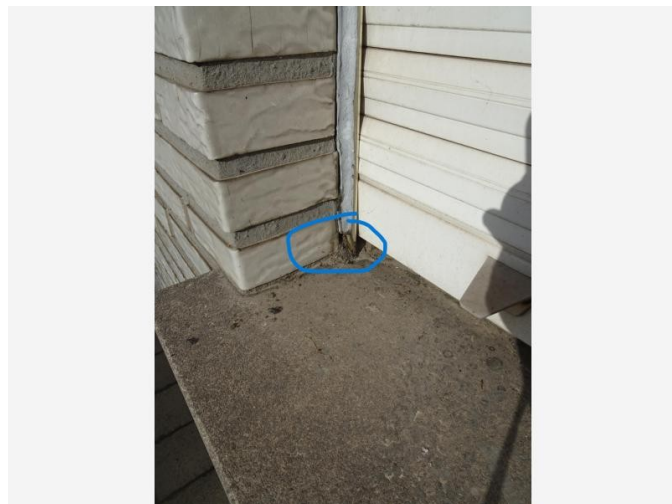
Het asbestmateriaal valt onder de mijlpaal van 2040.

| Eindbeoordeling materiaalrisico | Laag materiaalrisico en/of verlaagde kans op vezelvrijgave |

| Asbestsoort (vezeltype) | Alleen chrysotiel |
| Toestand van het materiaal | Licht beschadigd, licht verweerd. Intact calciumsilicaatmateriaal of categorie III 'gebondenheid' |

| # | Type | Referentie | Resultaat |
|---|---|---|---|
| 4.1 | Puntmonster | MM6 | Chrysotiel |

| <b>Beschrijving</b> | mastiek ( metalen ramen) |

Zorgvuldig beheren

- Zorg voor een veilig beheer. Vermijd het beschadigen van het asbestmateriaal. Controleer de toestand jaarlijks op wijzigingen.
- Zorg voor een veilig beheer en verwijder dit asbestmateriaal wanneer het bij werken eenvoudig bereikbaar wordt. Controleer de toestand jaarlijks op wijzigingen.

- Eenvoudige handelingen: enkel door erkend asbestverwijderaar  
Kan niet zonder breek- of kapwerk verwijderd worden. Het risico dat hierbij dus asbestvezels vrijkomen, is hoog. Laat dit dus best doen door een erkend asbestverwijderaar die steeds over de nodige opleidingsattesten beschikt.

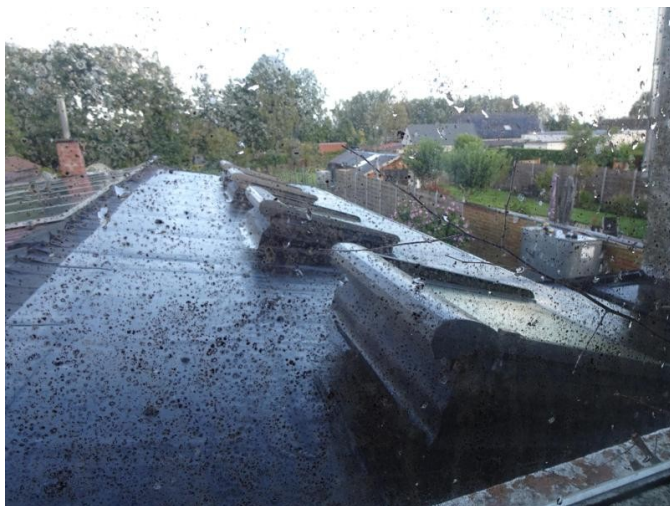
EPDM is asbestvrij.

Indien er nog lagen roofing onderzit, kan deze wel asbesthoudend zijn.

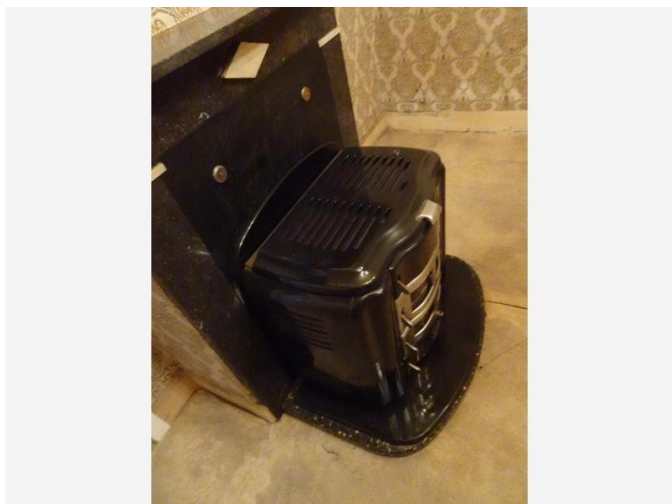
In het binnenwerk van het verwarmingselement kunnen er asbestverdachte materialen aanwezig zijn. (pakkingen, dichtingen, asbestkoord ... )

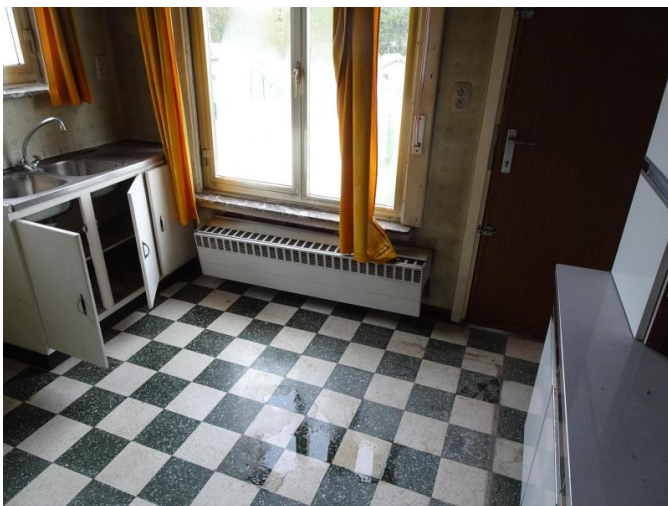
In het binnenwerk van het verwarmingselement kunnen er asbestverdachte materialen aanwezig zijn. (pakkingen, dichtingen, asbestkoord ... )

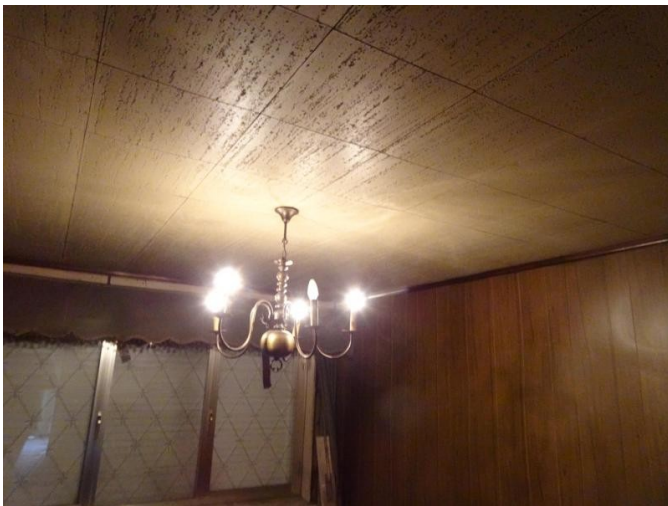
Er zijn valse plafonds. Geen monsternamen van mogelijk pleisterwerk plafonds mogelijk.

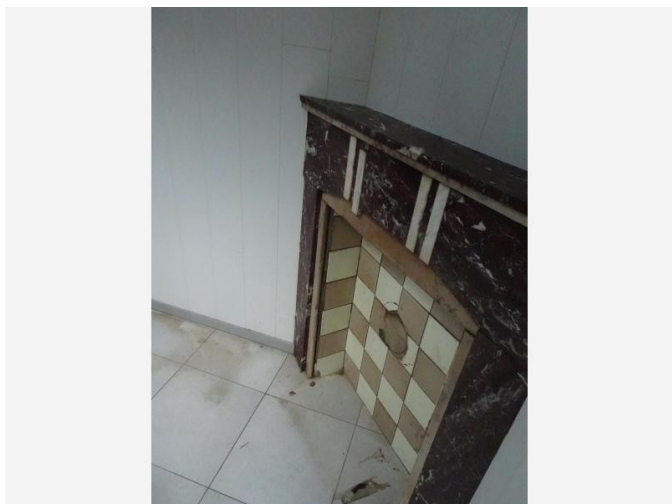
De lijm van de geplaatste wandtegels kunnen asbestvezels bevatten

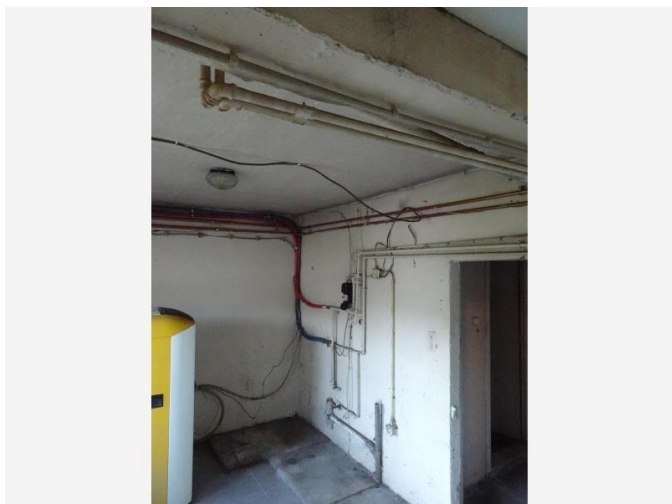
ER is geen PW aanwezig.

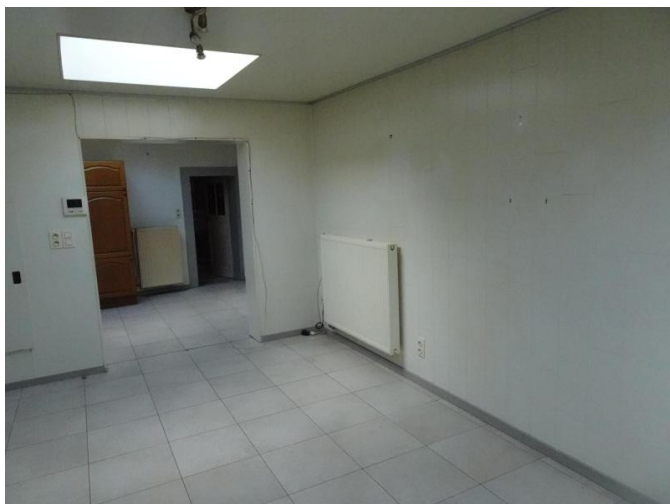
Er zijn valse wanden. (mogelijk pleisterwerk kan niet bemonsterd worden)

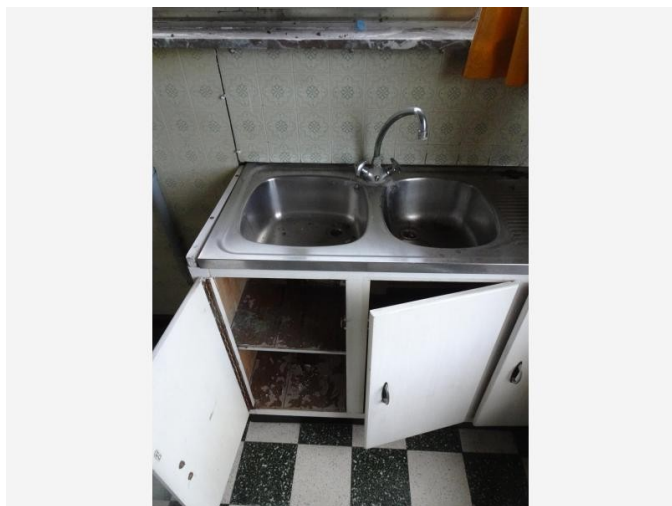
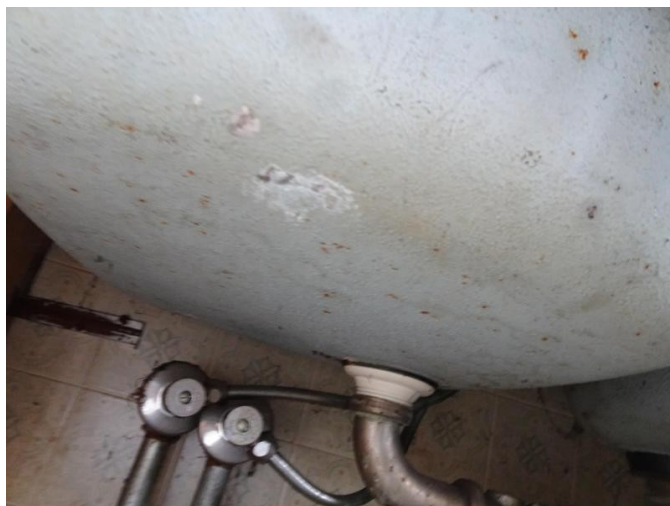
## Fiche 13: smeerlaag (spoelbak)

Geen asbest
