# Asbestinventarisatetest

Kerkweg van Tenbroek 31, 1652 Beersel

Attestnummer : 20230207-000533.000

Uitgegeven op : 07.02.2023

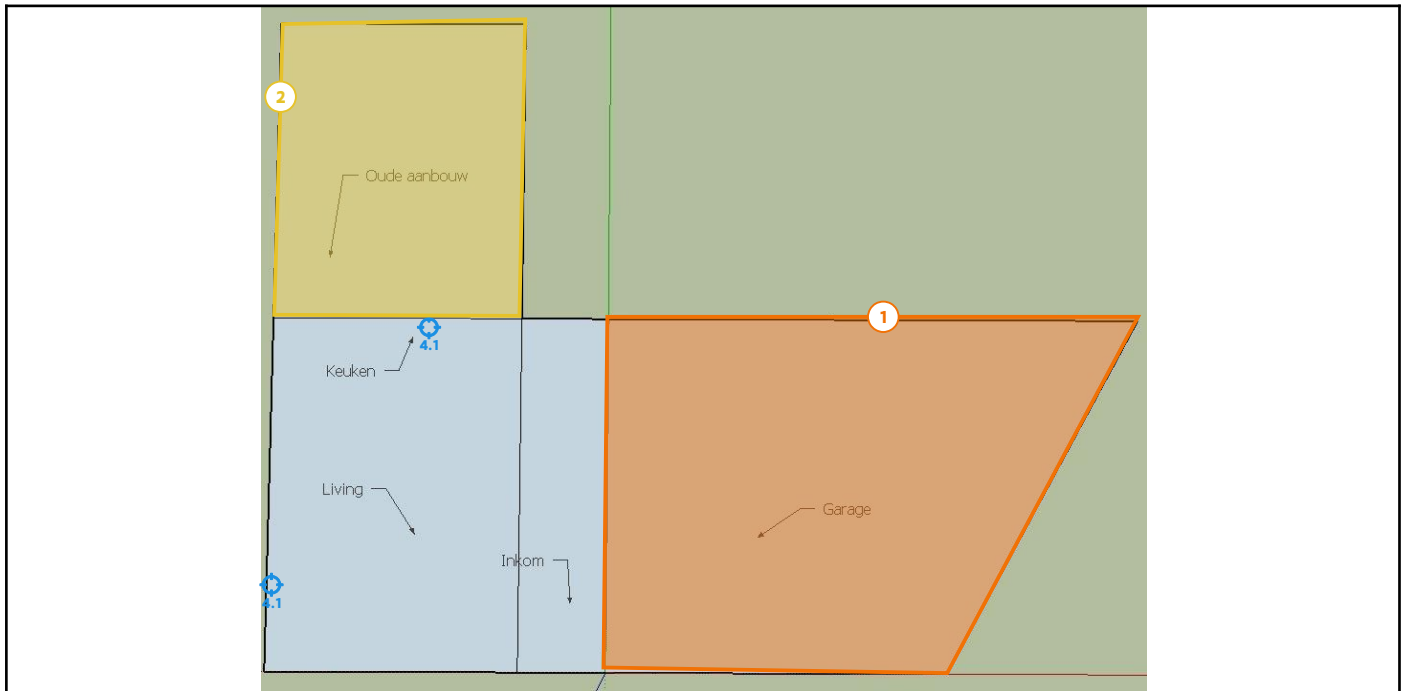
# Plan 1.1: Plan Benedenverdieping

Beschrijving	Type	Actie
1. Golfplaten op garage	Asbestmateriaal	Verwijderen
2. Roofing platte dak	Asbestmateriaal	Zorgvuldig beheren
4. Pleisterwerk muren	Geen asbest	-
4.1 Code: 221101-KERK31-PELMUR - Pleisterwer muren	Mengmonster	-

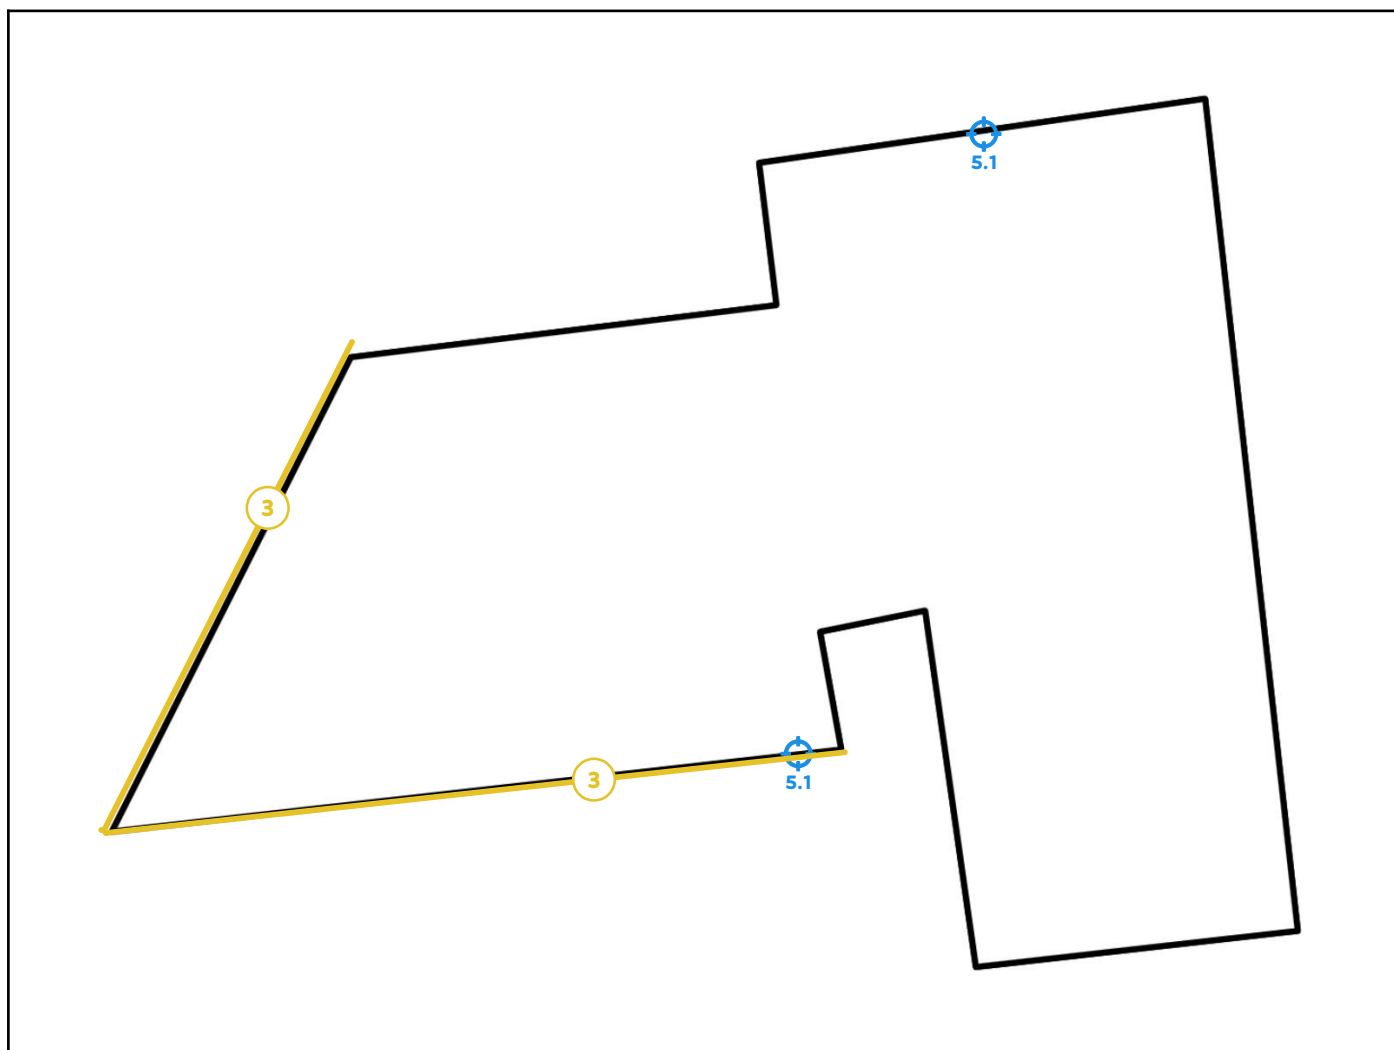
## Plan 1.3: Hoofdgebouw plan

Beschrijving	Type	Actie
3. Deksteen	Asbestmateriaal	Zorgvuldig beheren
5. Crepi gevel	Geen asbest	-
5.1 Code: 221201-KERK31-CREPI - Crepi	Mengmonster	-

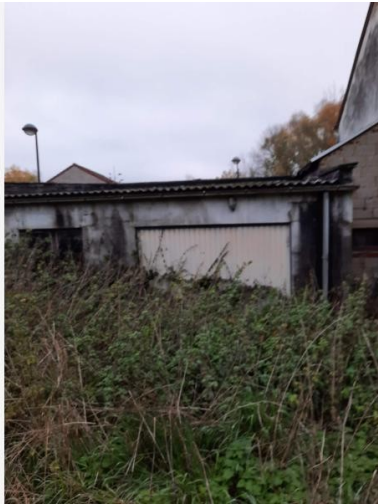
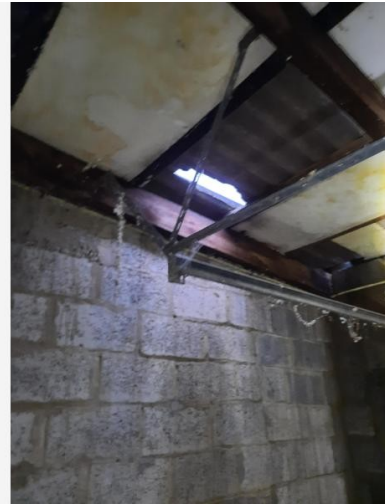
Het asbestmateriaal valt onder de mijlpaal van 2034.

Verwijderen

Eindbeoordeling materiaalisico	Laag materiaalisico en/of verlaagde kans op vezelvrijgave
--------------------------------	---

Gebondenheid	Categorie 1: hechtgebonden in oorsprong
Asbestsoort (vezeltype)	Crocidoliet aanwezig
Asbestconcentratie	Laag (< 50%)
Afschermingsgraad van het gehele materiaal	Stootvaste afscherming of omkasting
Toestand van het materiaal	Matig beschadigd, matig verweerd

Beschrijving	Golfplaten op garage
Omgeving	Grenst aan binnen- en buitenlucht
Primaire drager	Schuin dak
Asbestmateriaal	Dak- en gevelbekleding - Golfplaat
Bindmiddel van asbestmateriaal	Cement
Gebondenheid op basis van bindmiddel	Hecht
Hoeveelheid (oppervlakte - aantal)	• 55,00 m <sup>2</sup> - 1 stuk
Totale oppervlakte	55,00 m <sup>2</sup>
Eenvoudig bereikbaar	Ja

- Scherm in afwachting van verwijdering het asbestmateriaal af van luchtstromingen en verstoring: bijvoorbeeld door het te verpakken, te fixeren, af te dekken, signalisatie - afbakening aan te brengen, ...
- Hemelwater dat afspoelt van asbestcement daken of gevels kan asbestdeeltjes bevatten. Gebruik het enkel voor gesloten circuits (bv. spoelen toiletten). Reinig na het vervangen van het dak of de gevel de dakgoten en regenwaterput of -ton om asbesthoudend sediment of slib te verwijderen

- Eenvoudige handelingen: enkel door erkend asbestverwijderaar  
De techniek van de eenvoudige handelingen mag worden toegepast bij de verwijdering van hechtgebonden asbest die niet beschadigd is of waarbij er geen vrije vezels zichtbaar zijn en waarbij verwijdering geen aanleiding geeft tot een wijziging van de toestand (bijlage VI.3-2, A, 1° van de codex) en indien kan voldaan worden aan de andere voorwaarden voor het gebruik van deze techniek.

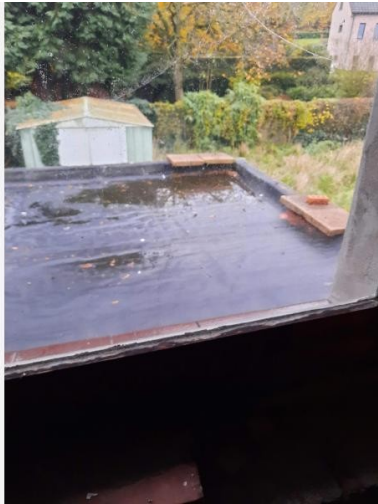
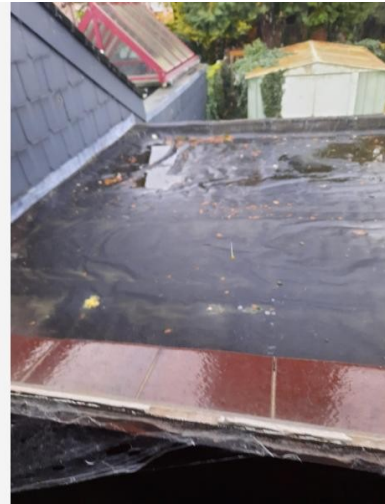
Het asbestmateriaal valt onder de mijlpaal van 2040.

Zorgvuldig beheren

Roofing/bitumen/teer dienen altijd als asbestverdacht beschouwd te worden. Indien later werken nodig zijn, best eerst laten onderzoeken

Eindbeoordeling materiaalrisico	Zeer laag materiaalrisico en/of zeer lage kans op vezelvrijgave
---------------------------------	---

Gebondenheid	Categorie 1: hechtgebonden in oorsprong
Asbestsoort (vezeltype)	Amfibool aanwezig, uitgezonderd crocidoliet
Asbestconcentratie	Laag (< 50%)
Afschermingsgraad van het gehele materiaal	Stootvaste afscherming of omkasting
Toestand van het materiaal	Onbeschadigd, niet verweerd

Beschrijving	Roofing platte dak
Omgeving	Buiten
Primaire drager	Plat dak
Asbestmateriaal	Dak- en gevelbekleding - Roofing
Bindmiddel van asbestmateriaal	Bitumen (roofing, teer, asfalt)
Gebondenheid op basis van bindmiddel	Hecht
Hoeveelheid (oppervlakte - aantal)	• 25,00 m <sup>2</sup> - 1 stuk
Totale oppervlakte	25,00 m <sup>2</sup>

- Hemelwater dat afspoelt van asbestcement daken of gevels kan asbestdeeltjes bevatten. Gebruik het enkel voor gesloten circuits (bv. spoelen toiletten). Reinig na het vervangen van het dak of de gevel de dakgoten en regenwaterput of -ton om asbesthoudend sediment of slib te verwijderen

- Hermetische zone (erkend asbestverwijderaar)  
Op basis van de risicobeoordeling moet worden uitgemaakt welke herstel- of verwijderingstechniek moet worden toegepast. Als asbestverwijdering d.m.v. de methode van de couveusezak of door middel van de methode van de hermetisch afgesloten zone vereist is, mag dat enkel door erkende ondernemingen gebeuren.

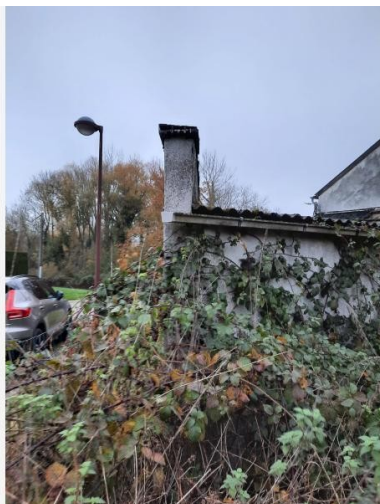
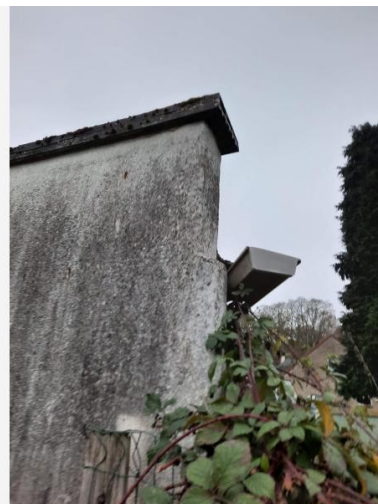
Het asbestmateriaal valt onder de mijlpaal van 2040.

Zorgvuldig beheren

Eindbeoordeling materiaalrisico	Zeer laag materiaalrisico en/of zeer lage kans op vezelvrijgave
---------------------------------	---

Gebondenheid	Categorie 1: hechtgebonden in oorsprong
Asbestsoort (vezeltype)	Crocidoliet aanwezig
Asbestconcentratie	Laag (< 50%)
Afschermingsgraad van het gehele materiaal	Stootvaste afscherming of omkasting
Toestand van het materiaal	Licht beschadigd, licht verweerd. Intact materiaal type Pical – asbestboard of categorie III 'gebondenheid'

Beschrijving	Deksteen
Omgeving	Buiten
Primaire drager	Wand vrijstaand (scheidingsmuur, ...)
Asbestmateriaal	Deksteen, muurkap - Hol
Bindmiddel van asbestmateriaal	Cement
Gebondenheid op basis van bindmiddel	Hecht
Hoeveelheid (oppervlakte - dikte - aantal)	• 2,00 m <sup>2</sup> - 4,00 cm - 1 stuk
Totaal volume	0,08 m <sup>3</sup>
Eenvoudig bereikbaar	Ja
Bevestigingswijze	• Verlijmd, ingegoten, versmeerd
Identificatiemethode	Vaststelling zonder monsternamen

- Zorg voor een veilig beheer. Vermijd het beschadigen van het asbestmateriaal. Controleer de toestand jaarlijks op wijzigingen.

- Eenvoudige handelingen: mag via doe-het-zelf of door werknemer(s) met opleidingsattest eenvoudige handelingen  
De techniek van de eenvoudige handelingen mag worden toegepast bij de verwijdering van hechtgebonden asbest die niet beschadigd is of waarbij er geen vrije vezels zichtbaar zijn en waarbij verwijdering geen aanleiding geeft tot een wijziging van de toestand (bijlage VI.3-2, A, 1<sup>o</sup> van de codex) en indien kan voldaan worden aan de andere voorwaarden voor het gebruik van deze techniek.

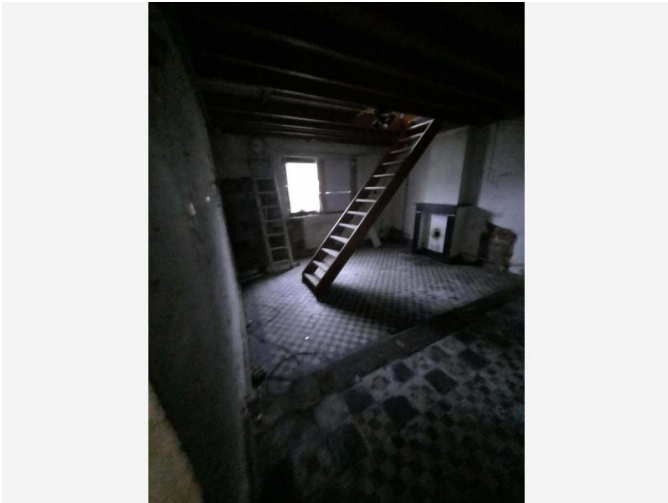
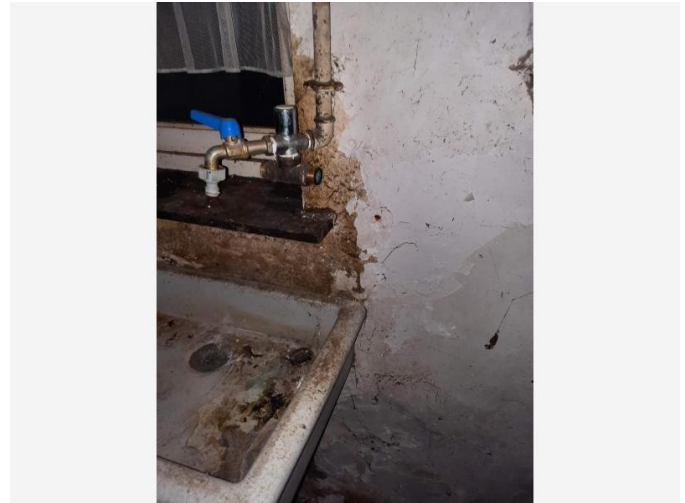
## Fiche 4: Pleisterwerk muren

Geen asbest

#	Type	Referentie	Resultaat
4.1	Mengmonster	221101-KERK31-PELMUR - Pleisterwer muren	Geen asbest

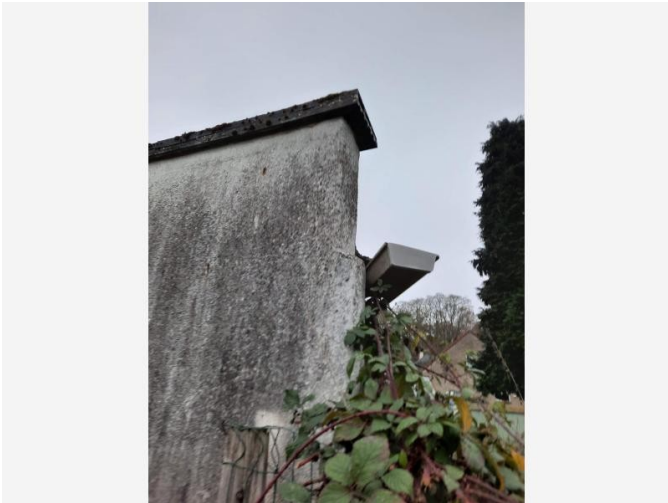
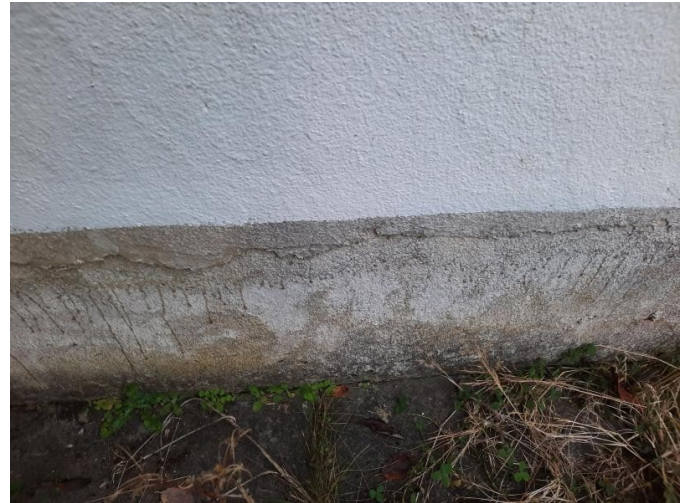
## Fiche 5: Crepi gevel

Geen asbest

#	Type	Referentie	Resultaat
5.1	Mengmonster	221201-KERK31-CREPI - Crepi	Geen asbest
