# Asbestinventarisatetest

Van Maerlantstraat 41, 2060 Antwerpen

Attestnummer : 20240528-000069.000

# Zone 1: Hoofdgebouw

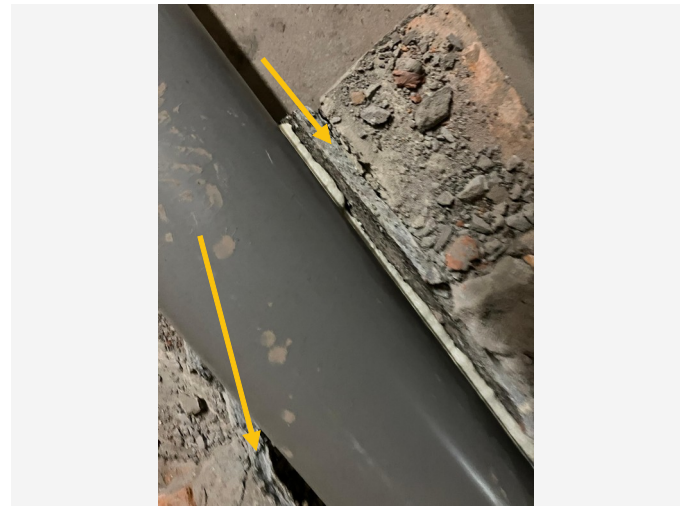
Overzichtsfoto

Detailfoto

Eindbeoordeling materiaalrisico	Hoog materiaalrisico en/of hoge kans op vezelvrijgave
---------------------------------	---

Gebondenheid	Categorie 1: hechtgebonden in oorsprong
Asbestsoort (vezeltype)	Crocidoliet aanwezig
Asbestconcentratie	Laag (< 50%)
Afschermingsgraad van het gehele materiaal	Geheel of deels (ook) vrij aan binnenluchtstromen
Toestand van het materiaal	Zwaar beschadigd, zwaar verweerd

Beschrijving	Wachthuis en brokken
Omgeving	Binnen
Primaire drager	Sanitaire infrastructuur en uitrusting (toe- en afvoer)
Asbestmateriaal	Buis, koker, leiding, pijp, doorvoer
Bindmiddel van asbestmateriaal	Cement
Gebondenheid op basis van bindmiddel	Hecht
Hoeveelheid (lengte - omtrek - dikte - aantal)	<ul style="list-style-type: none"><li>2,00 m - 35,00 cm - 1,00 cm - 1 stuk</li></ul>
Totaal volume	0,007 m <sup>3</sup>
Eenvoudig bereikbaar	Ja
Bevestigingswijze	<ul style="list-style-type: none"><li>Verlijmd, ingegoten, versmeerd</li></ul>

<b>Identificatiemethode</b>	Vaststelling zonder monstername
<b>Destructieve handeling voor identificatie</b>	Nee
<b>Opmerking</b>	Resten van de oude afvoerbuizen zijn nog steeds aanwezig.

**Dringend verwijderen**

- Verwijder dit asbestmateriaal zo snel mogelijk. Volg de toestand goed op.

- Eenvoudige handelingen: enkel door erkend asbestverwijderaar  
Deze toepassing moet verwijderd worden via deze methode. Bijkomende info (oa voorzorgsmaatregelen) kan je terugvinden achteraan in dit attest onder de rubriek toelichting.
- Hermetische zone (erkend asbestverwijderaar)  
Indien de toepassing niet veilig en correct kan worden verwijderd met eenvoudige handelingen moet het materiaal verwijderd worden via deze methode. Bijkomende info (oa voorzorgsmaatregelen) kan je terugvinden achteraan in dit attest onder de rubriek toelichting.

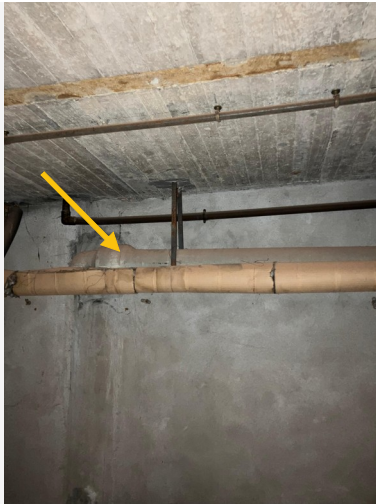
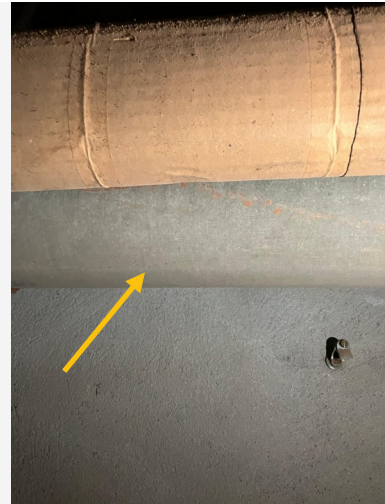
Overzichtsfoto

Detailfoto

Eindbeoordeling materiaalrisico	Verhoogd materiaalrisico en/of verhoogde kans op vezelvrijgave
---------------------------------	--

Gebondenheid	Categorie 1: hechtgebonden in oorsprong
Asbestsoort (vezeltype)	Crocidoliet aanwezig
Asbestconcentratie	Laag (< 50%)
Afschermingsgraad van het gehele materiaal	Geheel of deels (ook) vrij aan de binnenlucht
Toestand van het materiaal	Licht beschadigd, licht verweerd. Intact materiaal type Pical – asbestboard of categorie III 'gebondenheid'

Beschrijving	Afvoerbuis
Omgeving	Binnen
Primaire drager	Sanitaire infrastructuur en uitrusting (toe- en afvoer)
Asbestmateriaal	Buis, koker, leiding, pijp, doorvoer
Bindmiddel van asbestmateriaal	Cement
Gebondenheid op basis van bindmiddel	Hecht
Hoeveelheid (lengte - omtrek - dikte - aantal)	<ul style="list-style-type: none"><li>• 4,00 m - 35,00 cm - 1,00 cm - 1 stuk</li></ul>
Totaal volume	0,014 m <sup>3</sup>
Eenvoudig bereikbaar	Ja
Bevestigingswijze	<ul style="list-style-type: none"><li>• Geklemd</li></ul>

Verwijderen

- Zorg voor een veilig beheer. Vermijd het beschadigen van het asbestmateriaal. Controleer de toestand jaarlijks op wijzigingen.

- Eenvoudige handelingen: mag via doe-het-zelf of door werknemer(s) met opleidingsattest eenvoudige handelingen  
Op moment van de inspectie kon niet worden nagegaan of de tegellijm achter de muurtegels/plinten asbestverdacht is. Bij renovatie of verwijdering van de tegels dient het materiaal te worden geanalyseerd voor de werken van start gaan.
