Asbestinventarisatetest

Hagepreekstraat 39, 9050 Gent

Attestnummer : 20230601-000332.000

Uitgegeven op : 01.06.2023

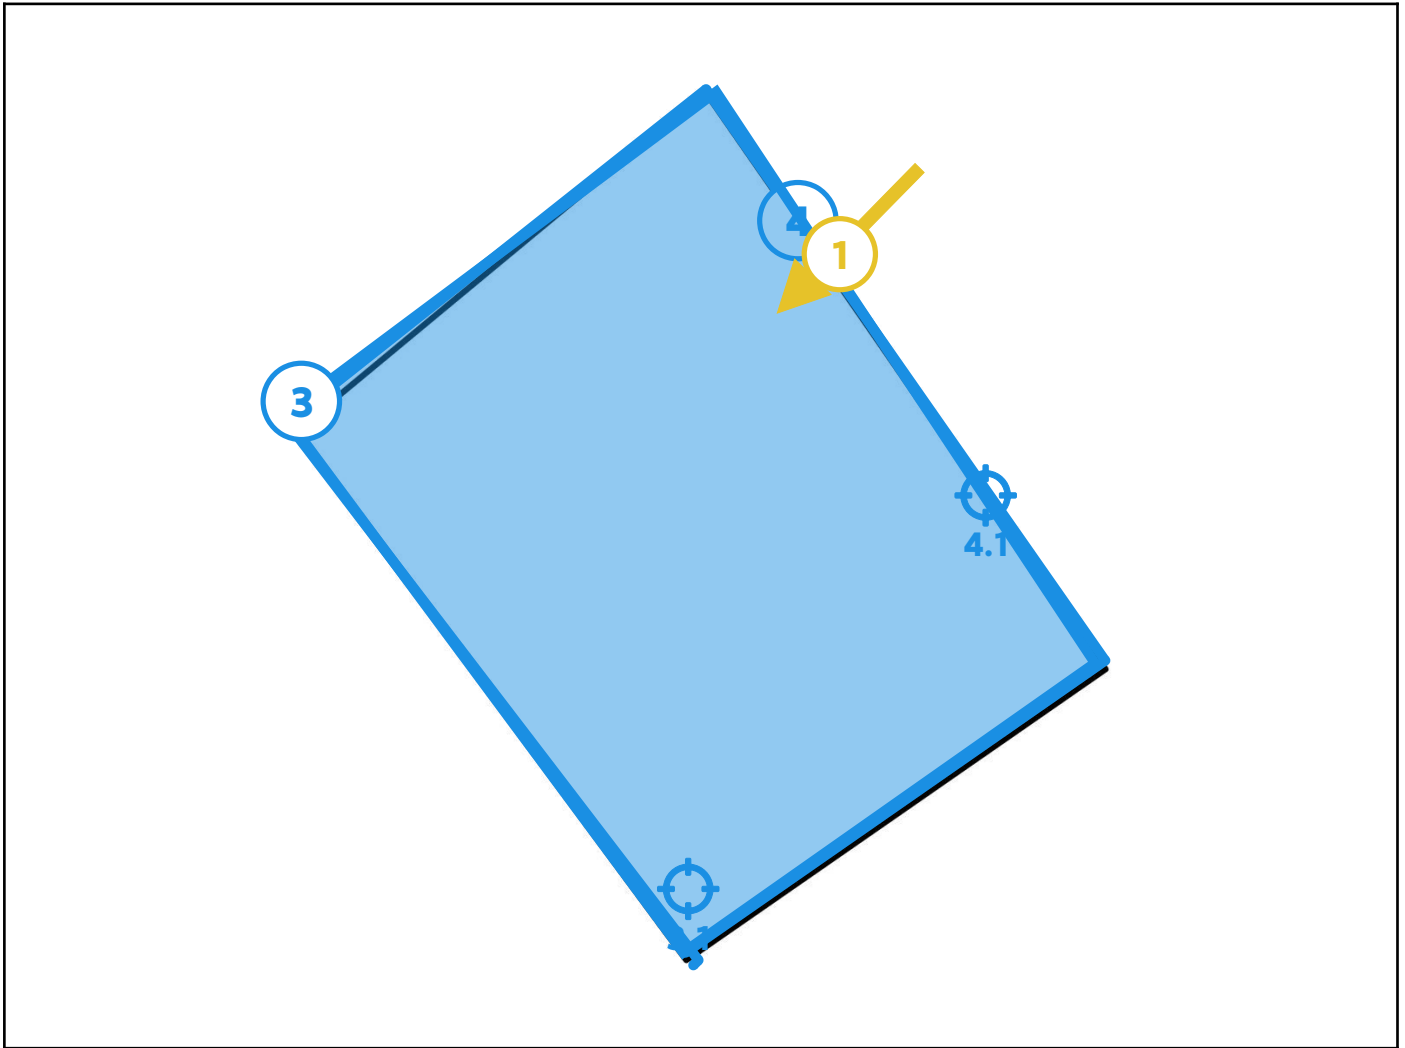
Plan 1.1: Gelijkvloers

| Beschrijving | Type | Actie |
|---|---|---|
| 1. Bakeliet | Asbestmateriaal | Zorgvuldig beheren |
| 3. Pleisterwerk plafonds | Geen asbest | - |
| 4. Pleisterwerk muren | Geen asbest | - |

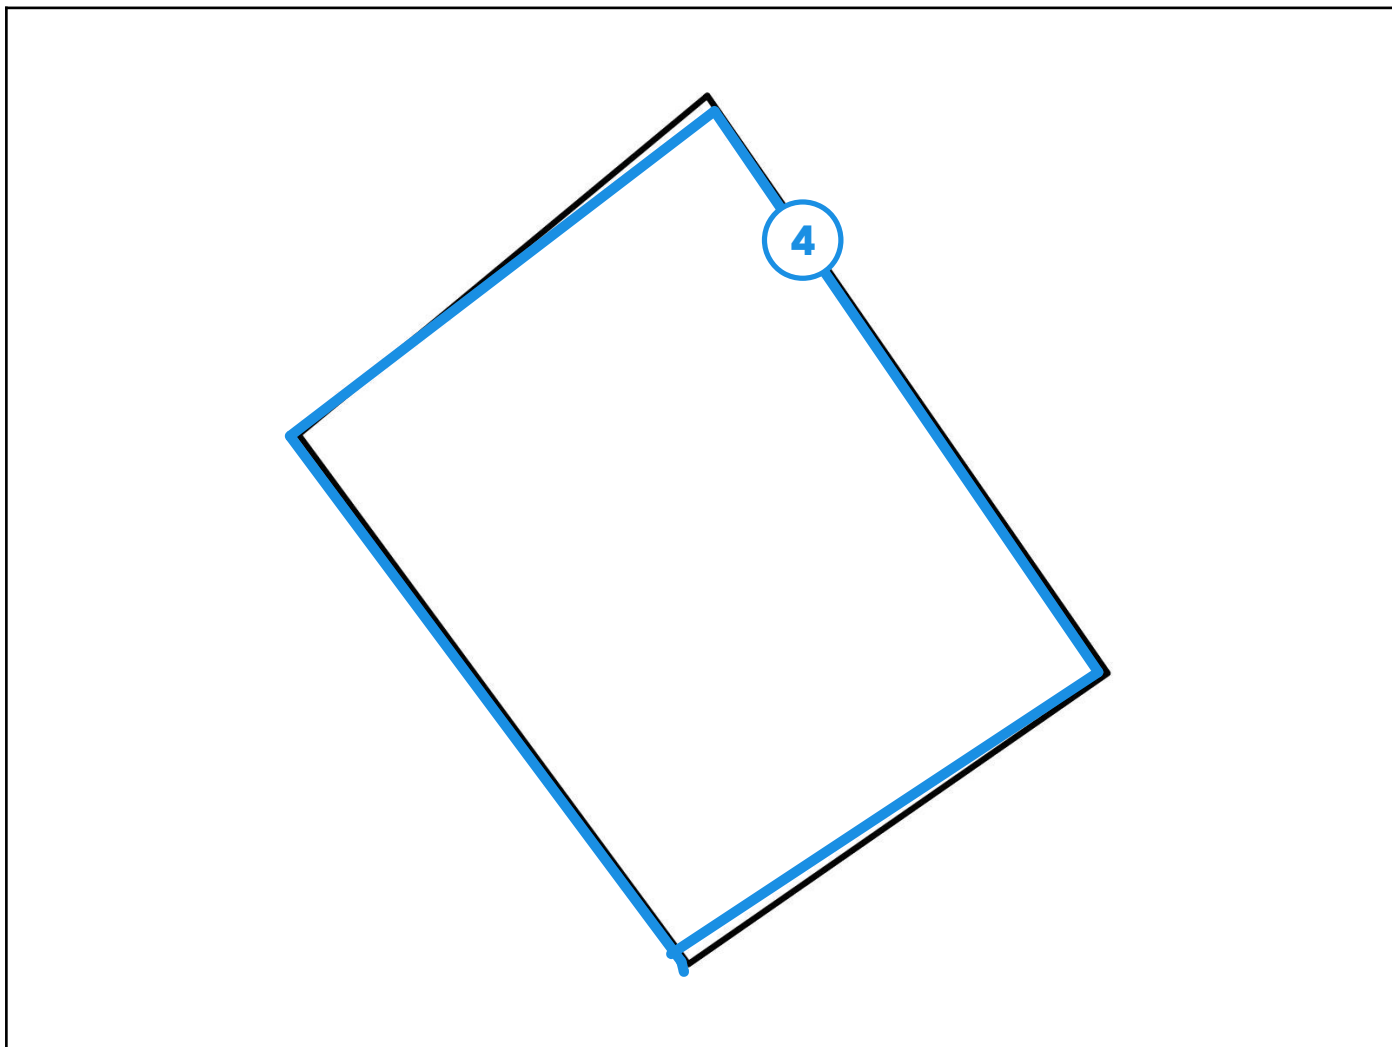
Plan 1.2: Verdieping

| Beschrijving | Type | Actie |
|---|---|---|
| 4. Pleisterwerk muren | Geen asbest | - |

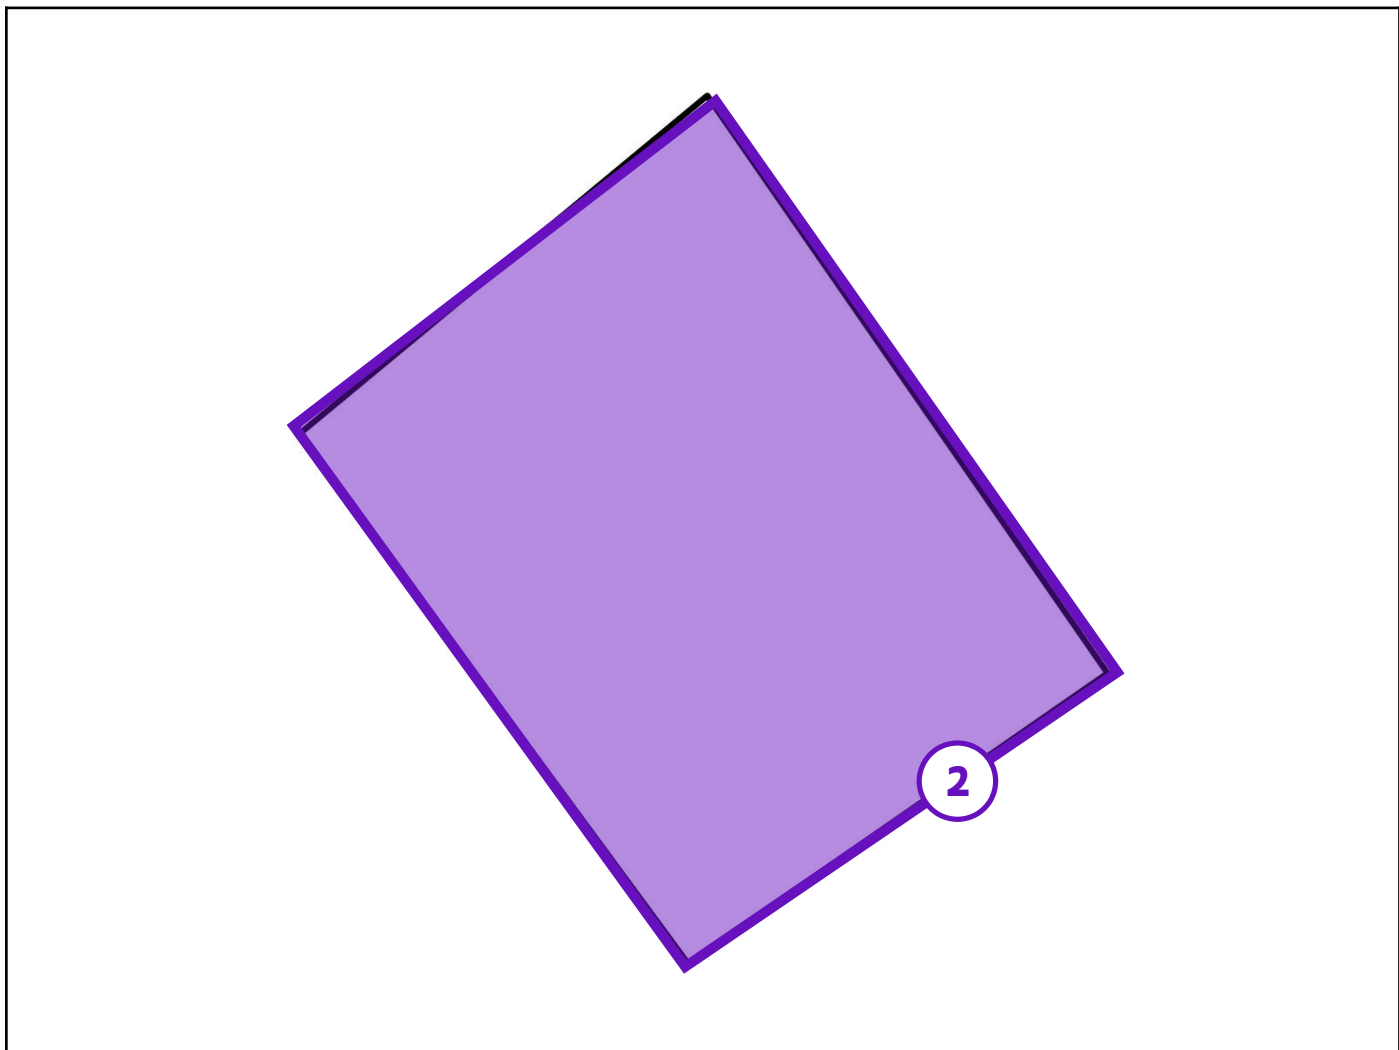
Plan 1.3: Zolder

| Beschrijving | Type | Actie |
|---|---|---|
| 2. Zolder | Beperking | - |

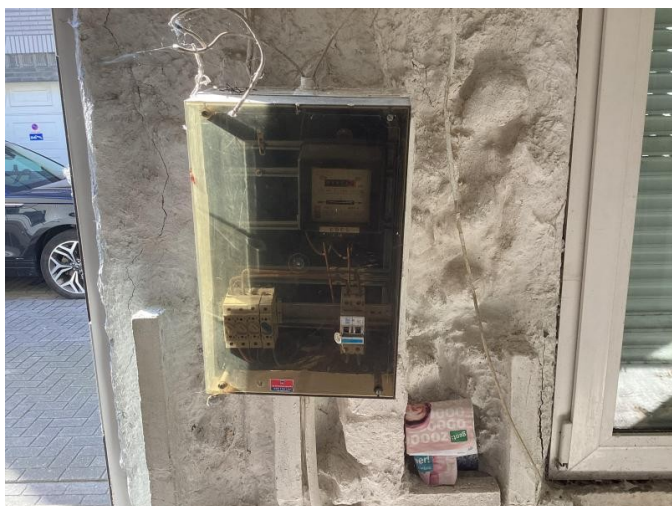
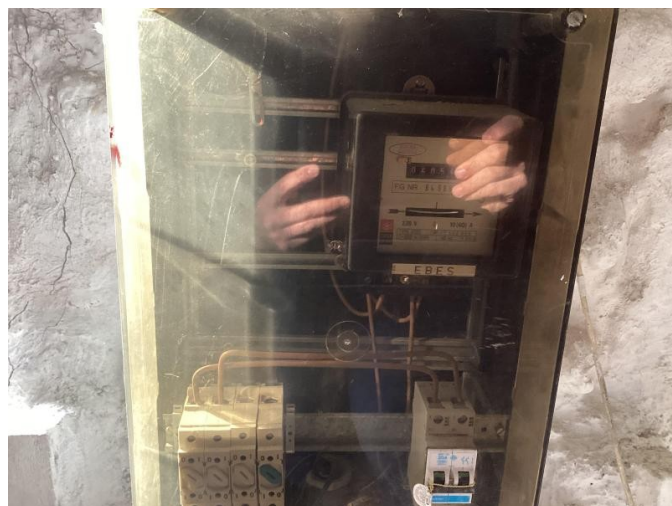
| Fiche 1: Bakeliet..... | 11 |

Overzichtsfoto

Detailfoto

Het asbestmateriaal valt onder de mijlpaal van 2040.

| Eindbeoordeling materiaalrisico | Zeer laag materiaalrisico en/of zeer lage kans op vezelvrijgave |

| Toestand van het materiaal | Onbeschadigd, niet verweerd |

| Beschrijving | Bakeliet |
| Primaire drager | Binnenwand |
| Hoeveelheid (oppervlakte - dikte - aantal) | • 0,50 m ² - 1,00 cm - 1 stuk |

Zorgvuldig beheren

- Zorg voor een veilig beheer. Vermijd het beschadigen van het asbestmateriaal. Controleer de toestand jaarlijks op wijzigingen.

- Eenvoudige handelingen: enkel door erkend asbestverwijderaar
De eigenaar laat dit best verwijderen door een erkend asbestverwijderaar.

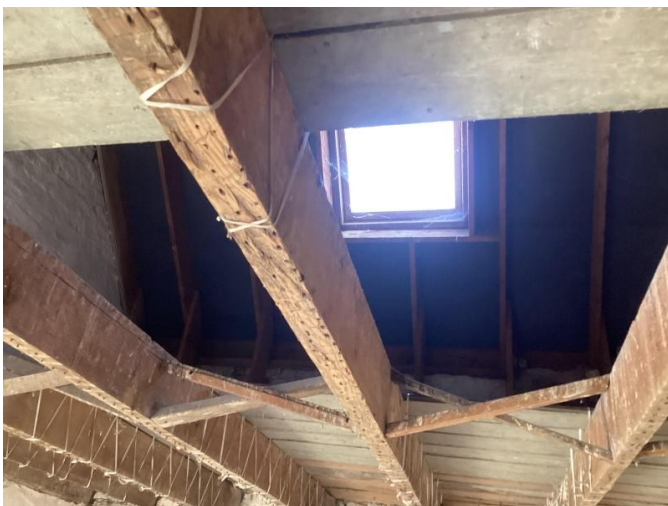
| Fiche 2: Zolder..... | 15 |

Situeringfoto

Permanente beperking

Reden: Het onderzoek kan niet uitgevoerd worden binnen de bepalingen van de Welzijnswet

Uitleg van de asbestdeskundige: De vloer is deels uitgebroken waardoor de zolder betreden te gevaarlijk is.

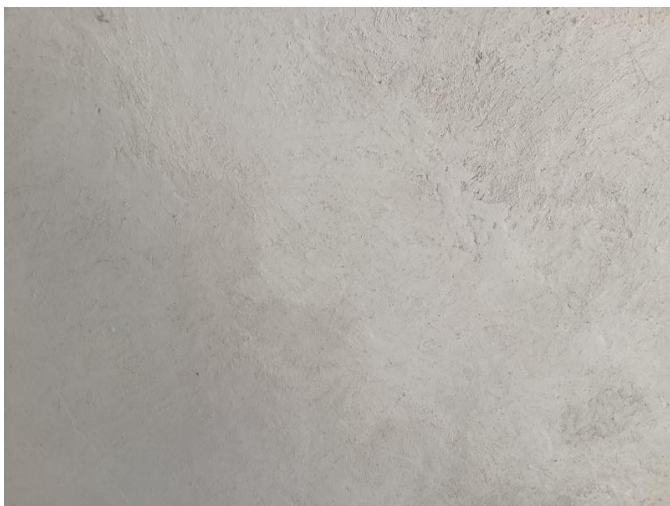
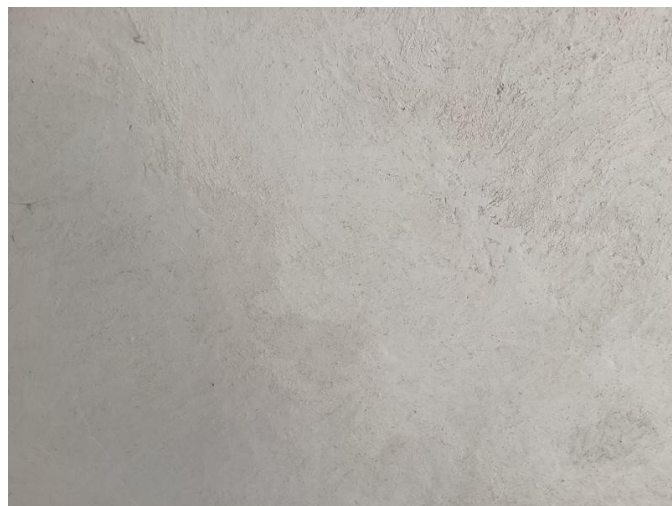
Fiche 3: Pleisterwerk plafonds

Overzichtsfoto

Detailfoto

Geen asbest

| # | Type | Referentie | Resultaat |
|---|---|---|---|
| 3.1 | Mengmonster | 24311/02 | Geen asbest |

| Beschrijving | Pleisterwerk plafonds |

| Opmerking | Alleen het plafond van de gelijkvloers is bepleistert. |

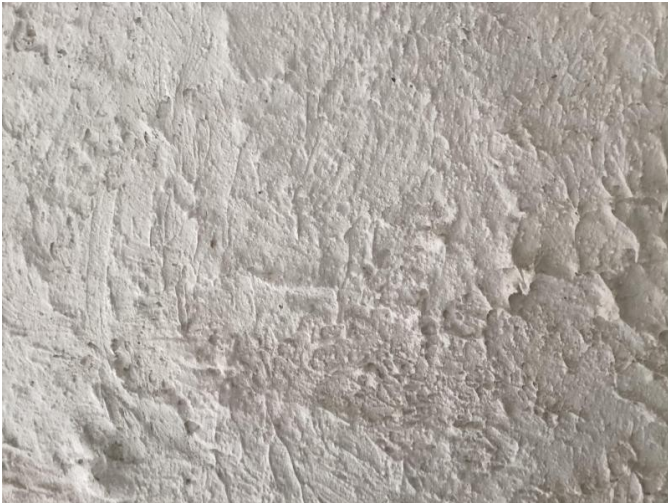
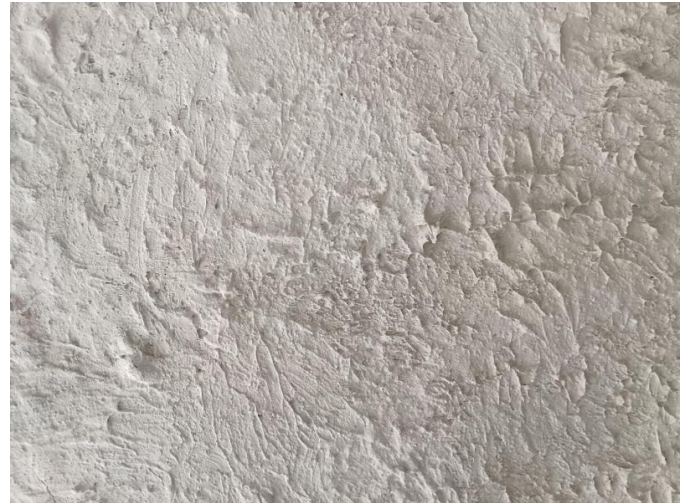
| Fiche 4: Pleisterwerk muren..... | 19 |

Overzichtsfoto

Detailfoto

Geen asbest

| # | Type | Referentie | Resultaat |
|---|---|---|---|
| 4.1 | Mengmonster | 24311/01 | Geen asbest |

| Beschrijving | Pleisterwerk muren |

| Opmerking | Hier is maar één staal genomen aangezien de woning zeer klein is en de verdieping niet echt veilig te betreden is. |
