Asbestinventarisatetest

Nijvelsesteenweg 522, 1500 Halle

Attestnummer : 20240502-000428.000

Niet-asbestveilig

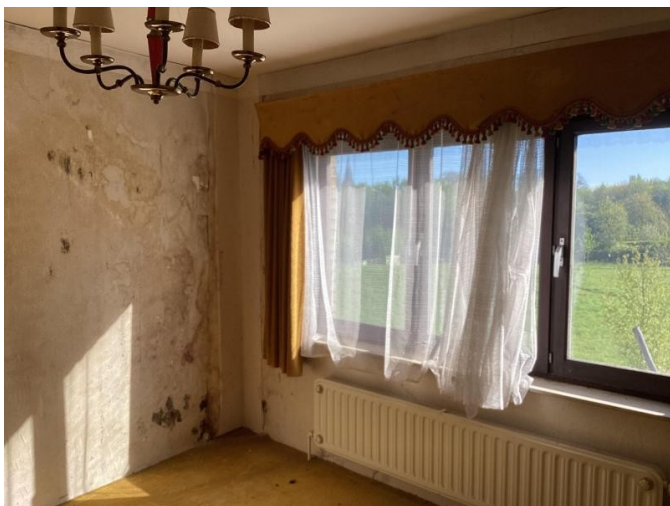
Fiche 3: Pleisterwerk muren

Overzichtsfoto

Detailfoto

Geen asbest

#	Type	Referentie	Resultaat
3.1	Mengmonster	33609/01	Geen asbest

Beschrijving	Pleisterwerk muren
Omgeving	Binnen
Primaire drager	Binnenwand

Bindmiddel van materiaal	Gips - kalk
Gebondenheid op basis van bindmiddel	Niet-hechtgebonden
Hoeveelheid (oppervlakte - dikte - aantal)	• 550,00 m ² - 1,00 cm - 1 stuk
Totaal volume	5,50 m ³
Identificatiemethode	Vaststelling met monstername
Destructieve handeling voor identificatie	Nee

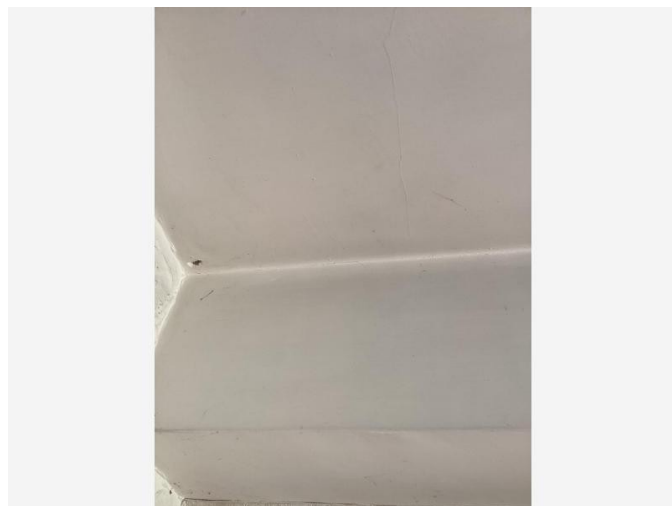
Fiche 4: Pleisterwerk plafond

Overzichtsfoto

Detailfoto

Geen asbest

#	Type	Referentie	Resultaat
4.1	Mengmonster	33609/02	Geen asbest

Beschrijving	Pleisterwerk plafond
Omgeving	Binnen
Primaire drager	Plafond

Bindmiddel van materiaal	Gips - kalk
Gebondenheid op basis van bindmiddel	Niet-hechtgebonden
Hoeveelheid (oppervlakte - dikte - aantal)	• 175,00 m ² - 1,00 cm - 1 stuk
Totaal volume	1,75 m ³
Identificatiemethode	Vaststelling met monstername
Destructieve handeling voor identificatie	Nee

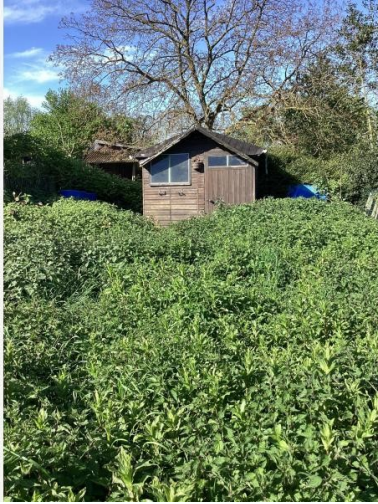
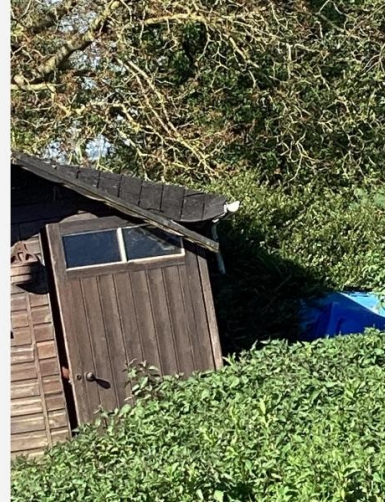
Fiche 5: Roofing tuinhuis

Overzichtsfoto

Detailfoto

Geen asbest

#	Type	Referentie	Resultaat
5.1	Puntmonster	33609/03	Geen asbest

Beschrijving	Roofing tuinhuis
Omgeving	Buiten
Primaire drager	Schuin dak
Bindmiddel van materiaal	Bitumen (roofing, teer, asfalt)

Gebondenheid op basis van bindmiddel	Hecht
Hoeveelheid (oppervlakte - aantal)	• 10,00 m ² - 1 stuk
Totale oppervlakte	10,00 m ²
Identificatiemethode	Vaststelling met monstername
Destructieve handeling voor identificatie	Nee
