Dit asbestattest is het verslag van een uitgevoerde asbestinventarisatie op uw locatie. De belangrijkste conclusies staan gebundeld op het voorblad. Meer details over de aangetroffen asbestmaterialen, foto's, plannen en adviezen vindt u verder in het asbestattest.

Zone 1: Gebouw 2

Zone 2: Gebouw 1

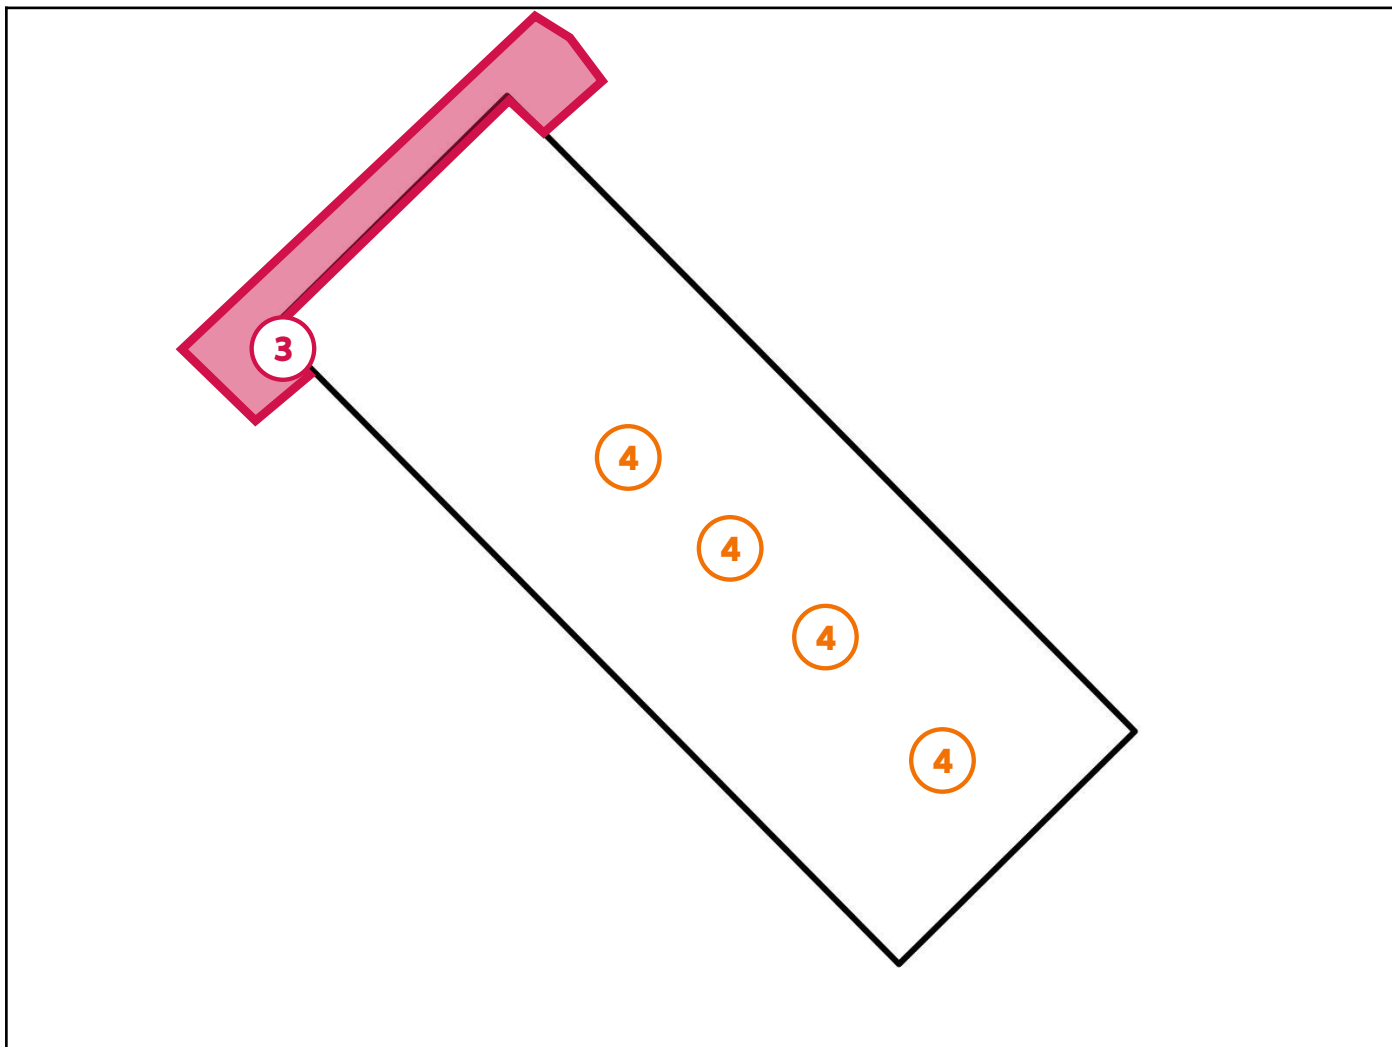
Plan 2.2: Gebouw 1 plan 2

Beschrijving	Type	Actie
3. Stukken golfplaat	Asbestmateriaal	Dringend verwijderen
4. Schouwhoeden gebouw 1	Asbestmateriaal	Verwijderen

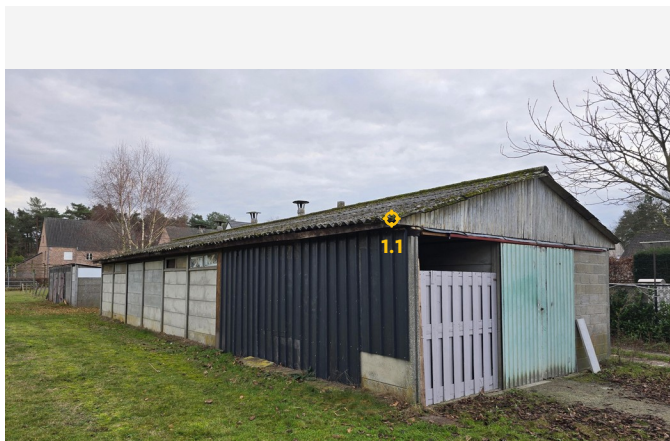
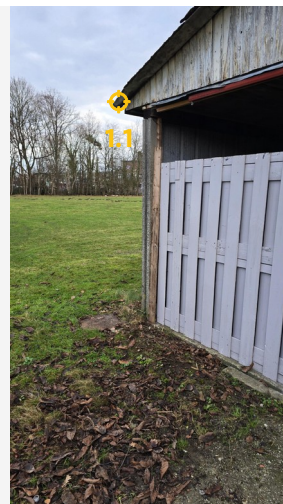
Eindbeoordeling materiaalrisico	Hoog materiaalrisico en/of hoge kans op vezelvrijgave
---------------------------------	---

Gebondenheid	Categorie 1: hechtgebonden in oorsprong
Asbestsoort (vezeltype)	Crocidoliet aanwezig
Asbestconcentratie	Laag (< 50%)
Afschermingsgraad van het gehele materiaal	Geheel of deels (ook) vrij aan de binnenlucht
Toestand van het materiaal	Matig beschadigd, matig verweerd

#	Type	Referentie	Resultaat
1.1	Puntmonster	20250737/001	Chrysotiel, Crocidoliet

Beschrijving	Golfplaat gebouw 1
Omgeving	Grenst aan binnen- en buitenlucht
Primaire drager	Schuin dak
Asbestmateriaal	Dak- en gevelbekleding - Golfplaat
Bindmiddel van asbestmateriaal	Cement
Gebondenheid op basis van bindmiddel	Hecht
Hoeveelheid (oppervlakte - aantal)	<ul style="list-style-type: none">• 125,00 m² - 1 stuk
Totale oppervlakte	125,00 m ²
Eenvoudig bereikbaar	Ja
Bevestigingswijze	<ul style="list-style-type: none">• Geschroefd
Identificatiemethode	Een monstername door de asbestdeskundige met laboanalyse door een asbestlabo.
Destructieve handeling voor identificatie	Nee

Dringend verwijderen

- Zorg voor een veilig beheer. Vermijd het beschadigen van het asbestmateriaal. Controleer de toestand jaarlijks op wijzigingen.
- Verwijder dit asbestmateriaal zo snel mogelijk. Volg de toestand goed op.

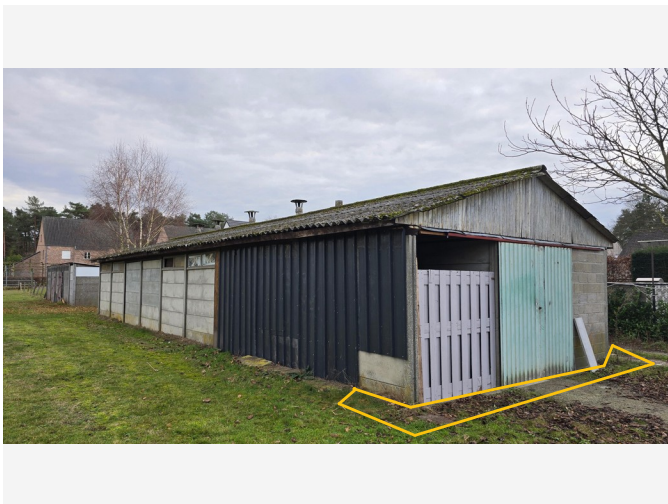
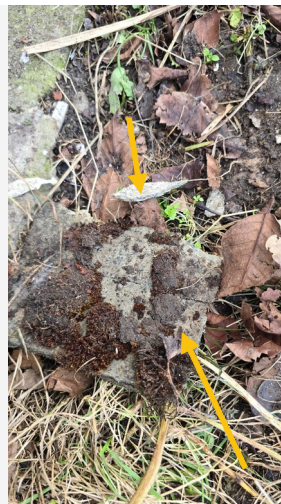
Beschrijving	Stukken golfplaat
Type afvalstof	Betreft resten (contaminatie) van verwerking of beschadiging
Type resten (contaminatie)	<ul style="list-style-type: none">Stukken, fragmenten (los, opliggend)
Besmette materialen	<ul style="list-style-type: none">BodemSteenslag, puin of grond en stenen
Bron van de resten	Golfplaten
Omgeving	Buiten
Primaire drager	Bodem
Gebondenheid resten	Hecht
Hoeveelheid (gewicht - aantal)	<ul style="list-style-type: none">1,00 kg - 1 stuk
Totaal gewicht	1,00 kg
Eenvoudig bereikbaar	Ja
Identificatiemethode	De asbestdeskundige beoordeelt het materiaal als asbestverdacht en dus asbesthoudend, en dit zonder monstername.
Opmerking	Er werden enkel stukken gevonden in de zone aangeduid op het plan. Het is mogelijk dat er zich ergens anders op het terrein ook nog stukken bevinden.

Dringend verwijderen

- Verwijder het asbestafval.
- Vermijd het bewerken of het intensief betreden (belopen, rijden, ...) van de verontreinigde zone. Is dit niet mogelijk vraag dan advies aan een erkend bodemsaneringsdeskundige voor verdere maatregelen.
- Voer bijkomende staalname(s) uit.

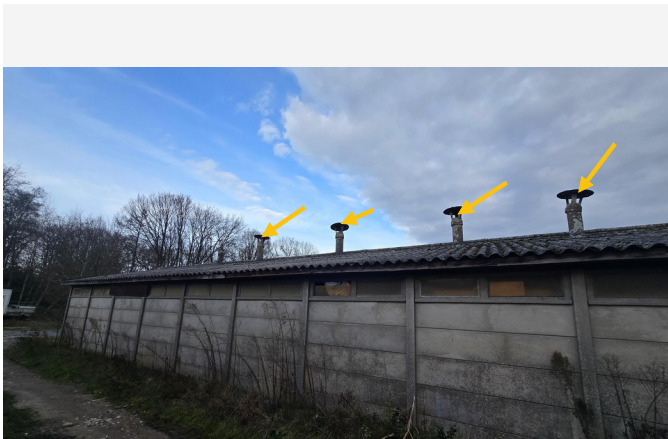
Eindbeoordeling materiaalrisico	Verhoogd materiaalrisico en/of verhoogde kans op vezelvrijgave
---------------------------------	--

Gebondenheid	Categorie 1: hechtgebonden in oorsprong
Asbestsoort (vezeltype)	Crocidoliet aanwezig
Asbestconcentratie	Laag (< 50%)
Afschermingsgraad van het gehele materiaal	Geheel of deels vrij aan de buitenlucht
Toestand van het materiaal	Matig beschadigd, matig verweerd

Beschrijving	Schouwhoeden gebouw 1
Omgeving	Buiten
Primaire drager	HVAC infrastructuur en uitrusting
Asbestmateriaal	Schouwhoed, ventilatiekap (anti-windval)
Bindmiddel van asbestmateriaal	Cement
Gebondenheid op basis van bindmiddel	Hecht
Hoeveelheid (gewicht - aantal)	<ul style="list-style-type: none">• 2,00 kg - 4 stuks
Totaal gewicht	8,00 kg
Eenvoudig bereikbaar	Ja
Bevestigingswijze	<ul style="list-style-type: none">• Geklemd
Identificatiemethode	<p>De asbestdeskundige beoordeelt het materiaal als asbestverdacht en dus asbesthoudend, en dit zonder monstername.</p> <p>Motivatie: Er is een onderzoeksbepanking die monstername verhindert.</p>
Destructieve handeling voor identificatie	Nee

Verwijderen

- Zorg voor een veilig beheer. Vermijd het beschadigen van het asbestmateriaal. Controleer de toestand jaarlijks op wijzigingen.
- Verwijder dit asbestmateriaal zo snel mogelijk. Volg de toestand goed op.
- Voer bijkomende staalname(s) uit.

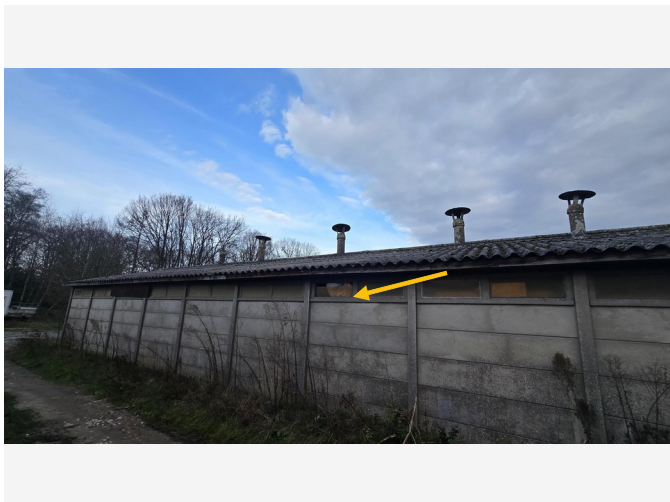
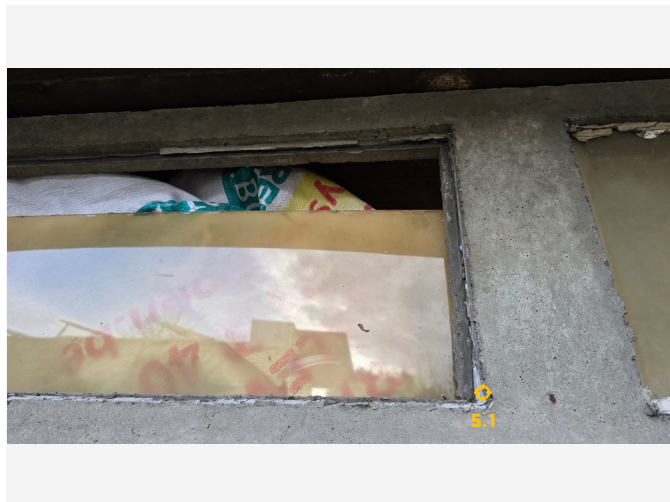
Fiche 5: Mastiek gebouw 1

Geen asbest

#	Type	Referentie	Resultaat
5.1	Puntmonster	20250737/002	Geen asbest

Beschrijving	Mastiek gebouw 1
Omgeving	Buiten
Primaire drager	Wandopening verticaal (raam, deur, ...)
Bindmiddel van materiaal	Kitten, mastiek, pasta
Gebondenheid op basis van bindmiddel	Hecht
Hoeveelheid (gewicht - aantal)	<ul style="list-style-type: none">• 2,00 kg - 1 stuk
Totaal gewicht	2,00 kg
Identificatiemethode	Een monstername door de asbestdeskundige met laboanalyse door een asbestlabo.
Destructieve handeling voor identificatie	Nee

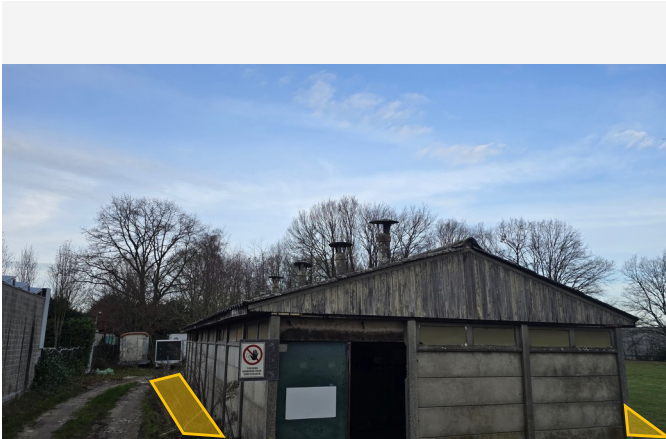
Afspoelend regenwater kan asbestdeeltjes van verweerde asbestcementen dak- of gevelbekleding meenemen naar de bodem. De asbestdeeltjes in de bodem vormen een laag risico: bodempartikels houden de asbestdeeltjes voldoende vast om gezondheidsrisico's te vermijden. Door deze asbesthoudende bodemzone zorgvuldig te beheren, vermijdt u gezondheidsrisico's.

Beschrijving	Afdruipzone golfplaten dak
Bron van de asbestdeeltjes	Bron is nog aanwezig
Type	Afdruipzone dak
Afmetingen (lengte - breedte - diepte)	<ul style="list-style-type: none">• 19,00 m - 2,00 m - 0,30 m
Geraamd volume	11,40 m ³

- Om het afspoelen van asbestdeeltjes te stoppen, is het verstandig om de verwijdering van de dak- of gevelbekleding in te plannen en in afwachting hiervan een dakgoot te plaatsen om het regenwater af te voeren naar de riolering.

De uitgraving van een afdruipzone gebeurt volgens de methodiek "eenvoudige handelingen". Vermijd daarbij vermenging met andere bodem en laat de uitgegraven asbesthoudende grond afvoeren naar een daartoe vergunde stortplaats. Voor de uitgraving wordt een richtdiepte van 30 cm gehanteerd.
