Asbestinventarisatetest

Pierenbergstraat 54/01.01, 2020 Antwerpen

Attestnummer : 20230322-000674.000

Uitgegeven op : 22.03.2023

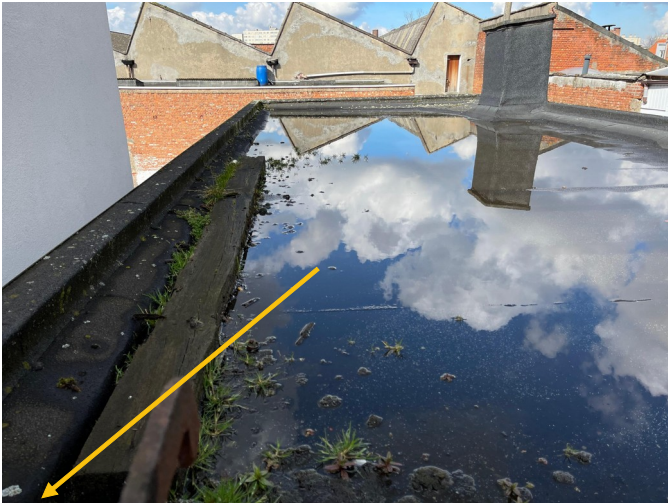
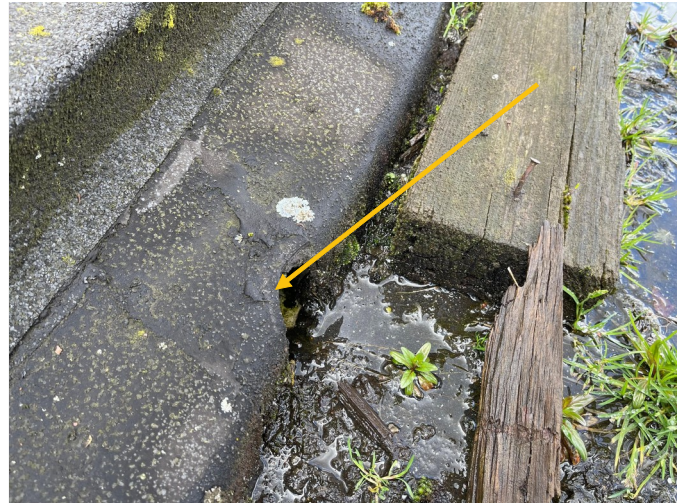
Fiche 3: 2 - Roofing - Dak 1e verd.

Overzichtsfoto

Detailfoto

Geen asbest

#	Type	Referentie	Resultaat
3.1	Puntmonster	Staal 002 (QR 000000111959): roofing dak 1e verd.	Geen asbest

Beschrijving	2 - Roofing - Dak 1e verd.
Omgeving	Buiten
Primaire drager	Plat dak

Bindmiddel van materiaal	Bitumen (roofing, teer, asfalt)
Gebondenheid op basis van bindmiddel	Hecht
Hoeveelheid (oppervlakte - aantal)	• 20,00 m ² - 1 stuk
Totale oppervlakte	20,00 m ²
Identificatiemethode	Vaststelling met monstername
Destructieve handeling voor identificatie	Nee

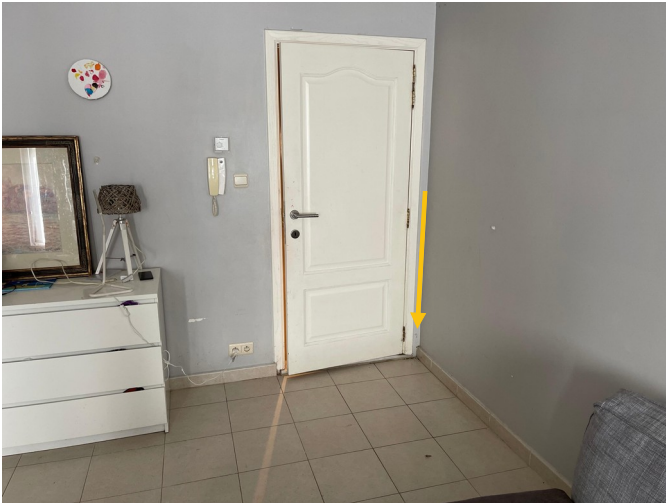
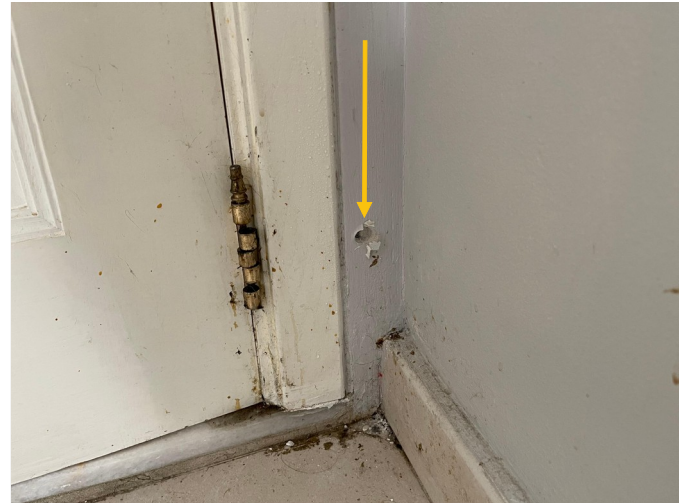
Fiche 4: 1 - Pleister - Muren

Overzichtsfoto

Detailfoto

Geen asbest

#	Type	Referentie	Resultaat
4.1	Mengmonster	Staal 001 (QR 000000111942): Pleister muren	Geen asbest

Beschrijving	1 - Pleister - Muren
Omgeving	Binnen
Primaire drager	Binnenwand
Bindmiddel van materiaal	Gips - kalk

Gebondenheid op basis van bindmiddel	Niet-hechtgebonden
Hoeveelheid (oppervlakte - dikte - aantal)	• 250,00 m ² - 1,00 cm - 1 stuk
Totaal volume	2,50 m ³
Identificatiemethode	Vaststelling met monstername
Destructieve handeling voor identificatie	Nee
