Asbestinventarisatetest

Lindendreef 41, 2320 Hoogstraten

Attestnummer : 20231014-000175.000

Uitgegeven op : 14.10.2023

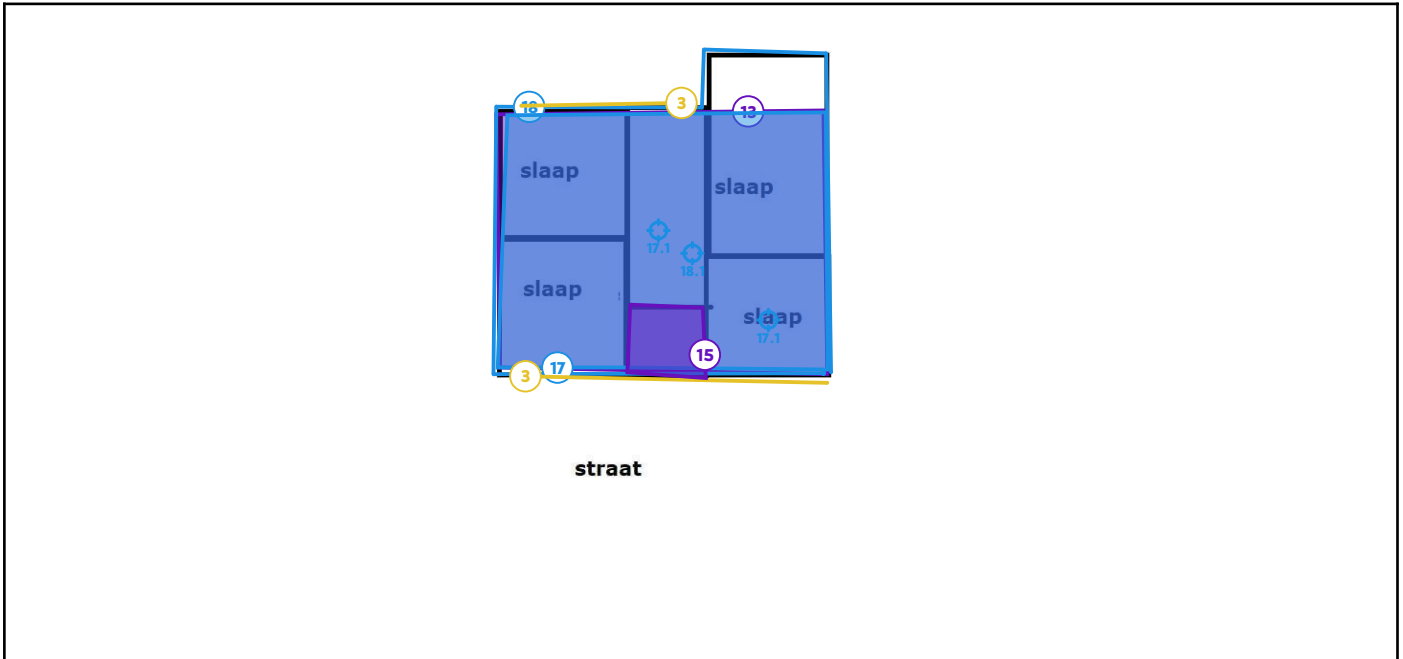
Plan 1.2: eerste verdiep

Beschrijving	Type	Actie
3. kit aan de ramen verdieping	Asbestmateriaal	Zorgvuldig beheren
13. Linoleums op verdiepingen	Advies	-
15. valse plafonds hout/pvc badkamer	Advies	-
17. bepleistering op de plafonds	Geen asbest	-
17.1 Code: 231007 linde plaf	Mengmonster	-
18. bepleistering op de muren	Geen asbest	-
18.1 Code: 231004 linde mur	Mengmonster	-

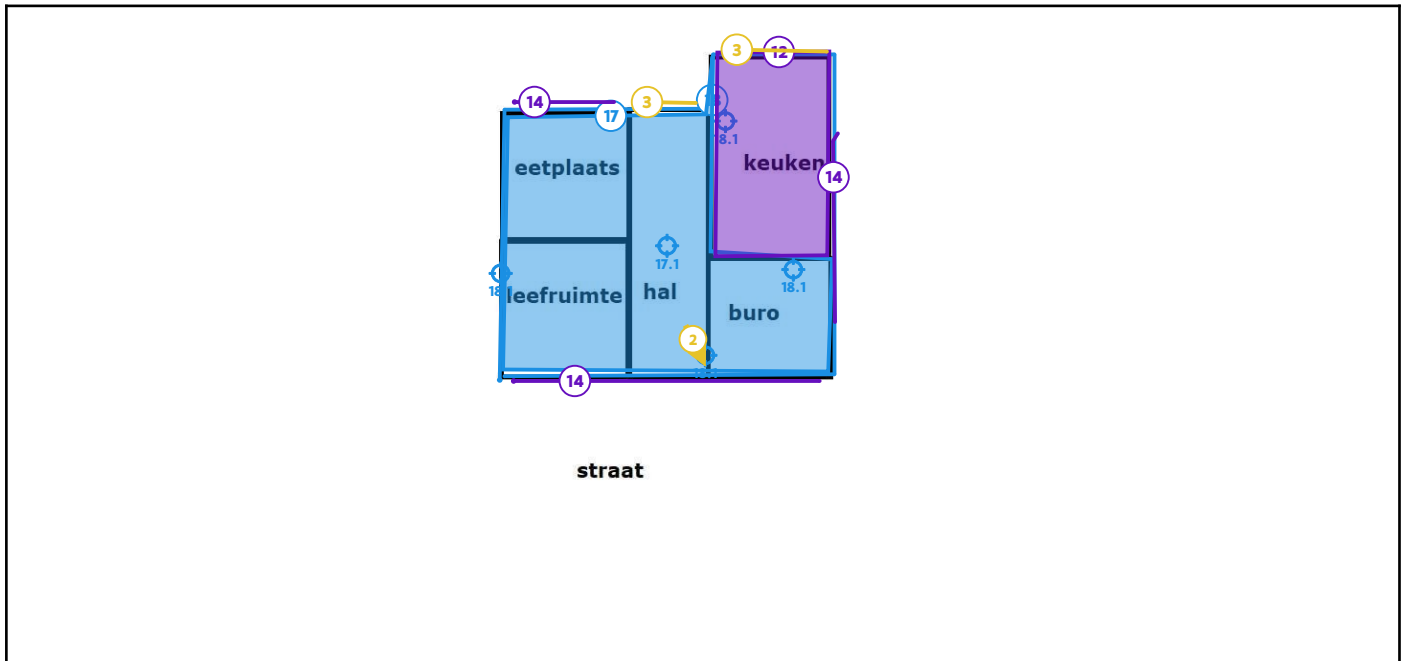
Plan 1.3: gelijkvloers

Beschrijving	Type	Actie
2. bakeliet tellerkast en plonskasten	Asbestmateriaal	Zorgvuldig beheren
3. kit aan de ramen verdieping	Asbestmateriaal	Zorgvuldig beheren
12. gipsplaat plafonds	Advies	-
14. ramen hout met soepele kit	Advies	-
17. bepleistering op de plafonds	Geen asbest	-
17.1 Code: 231007 linde plaf	Mengmonster	-
18. bepleistering op de muren	Geen asbest	-
18.1 Code: 231004 linde mur	Mengmonster	-

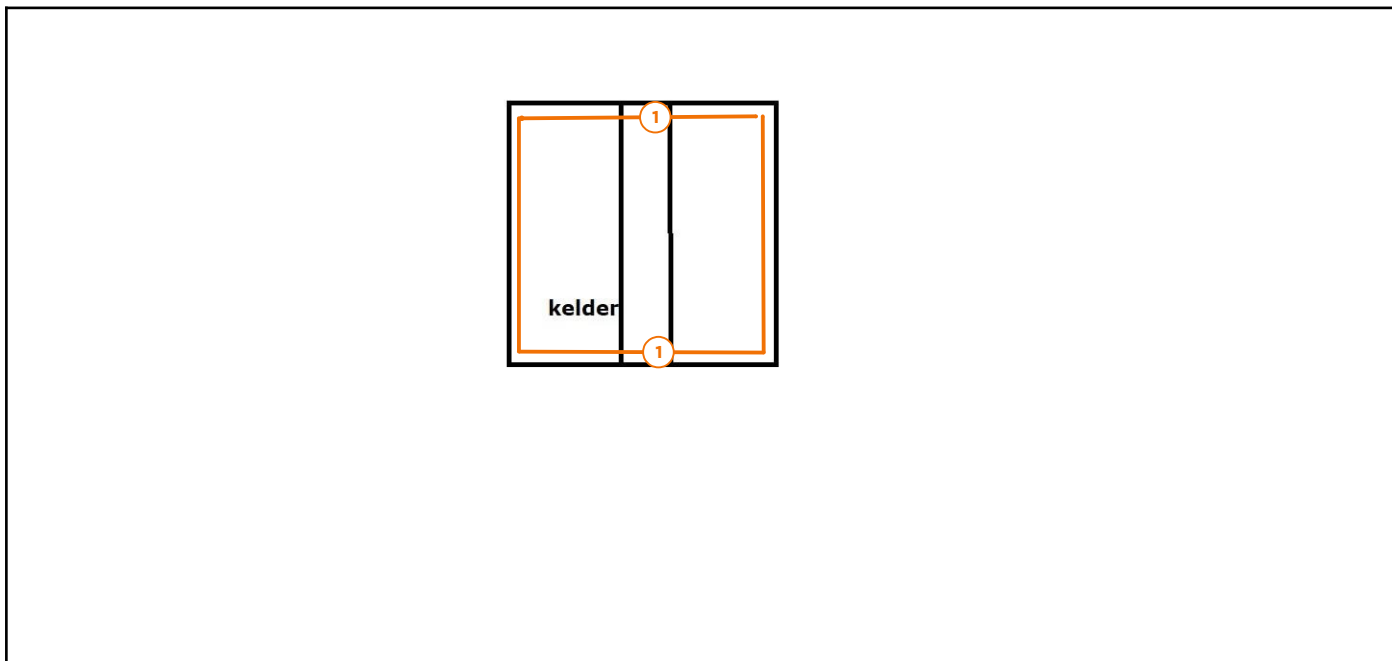
Plan 1.4: kelder

Beschrijving	Type	Actie
1. Leiding isolatie uit gips kelder en garage	Asbestmateriaal	Verwijderen

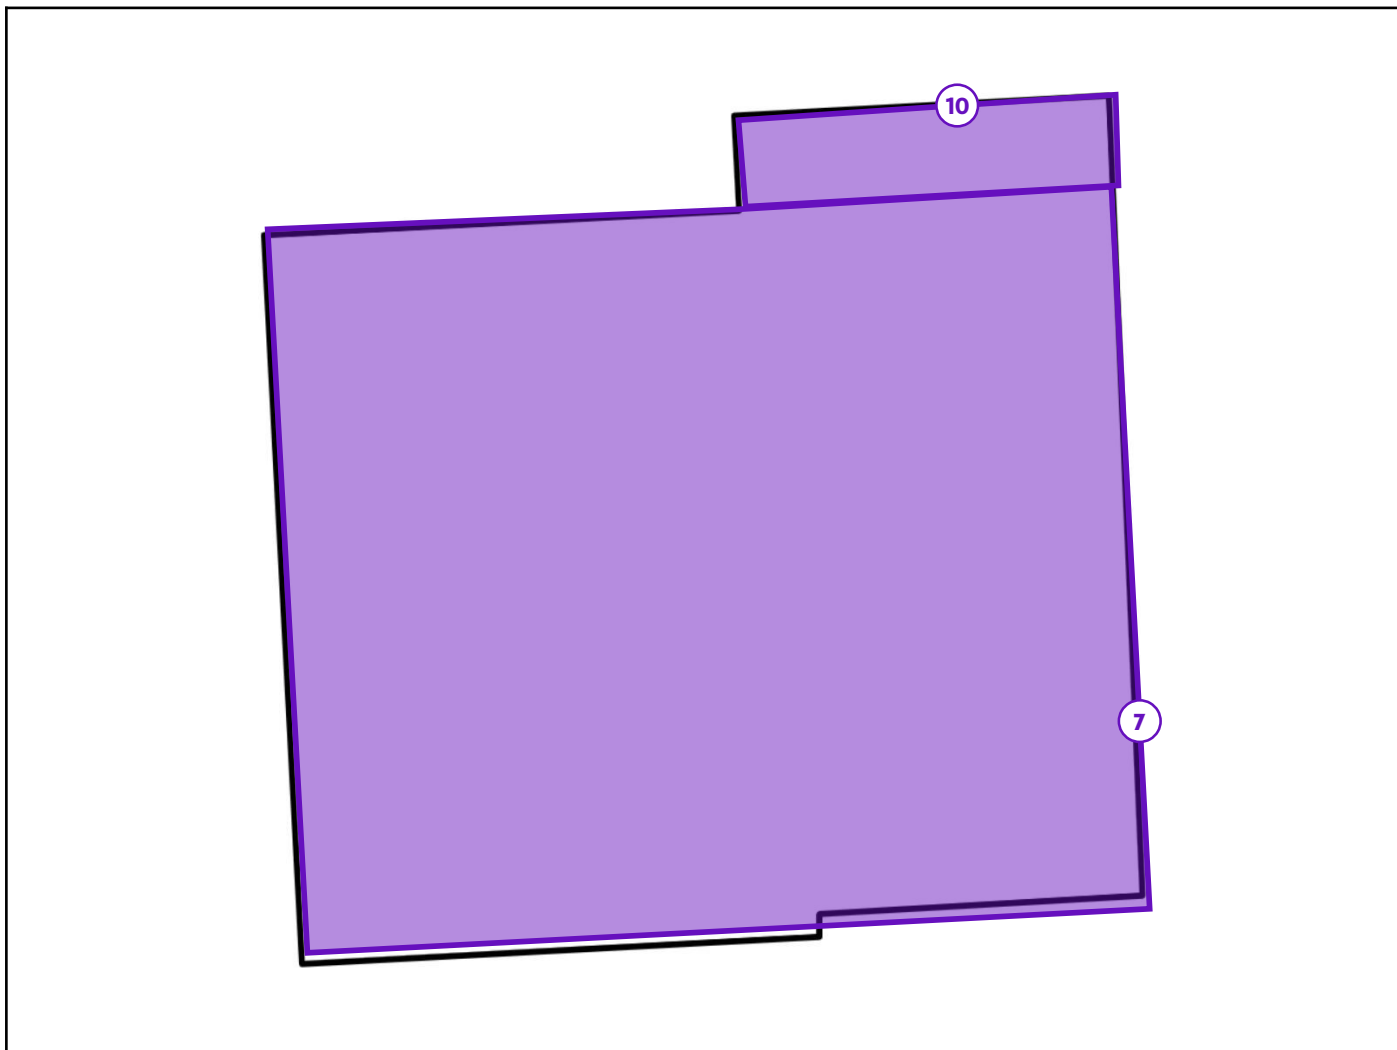
Plan 1.5: Hoofdgebouw plan

Beschrijving	Type	Actie
7. onderdak niet zichtbaar	Beperking	-
10. plat dak te hoog	Beperking	-

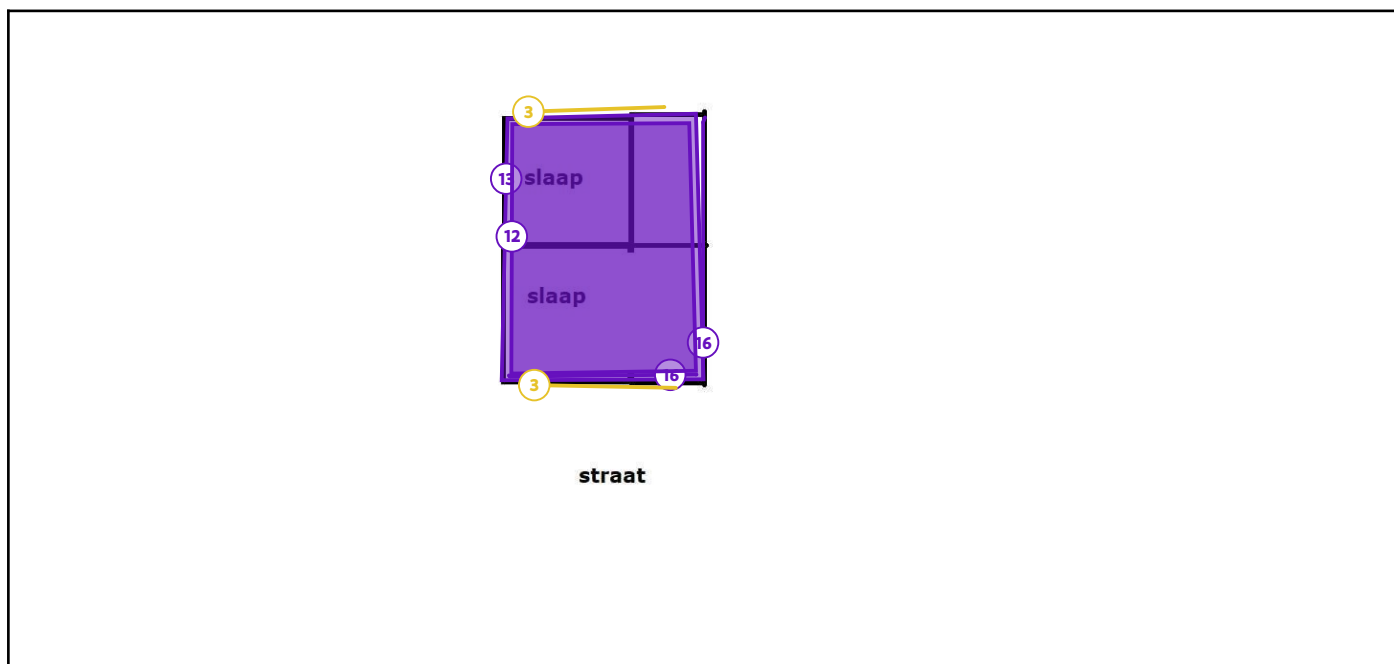
Plan 1.6: tweede verdiep

Beschrijving	Type	Actie
3. kit aan de ramen verdieping	Asbestmateriaal	Zorgvuldig beheren
12. gipsplaat plafonds	Advies	-
13. Linoleums op verdiepingen	Advies	-
16. gipsplaat muren	Advies	-

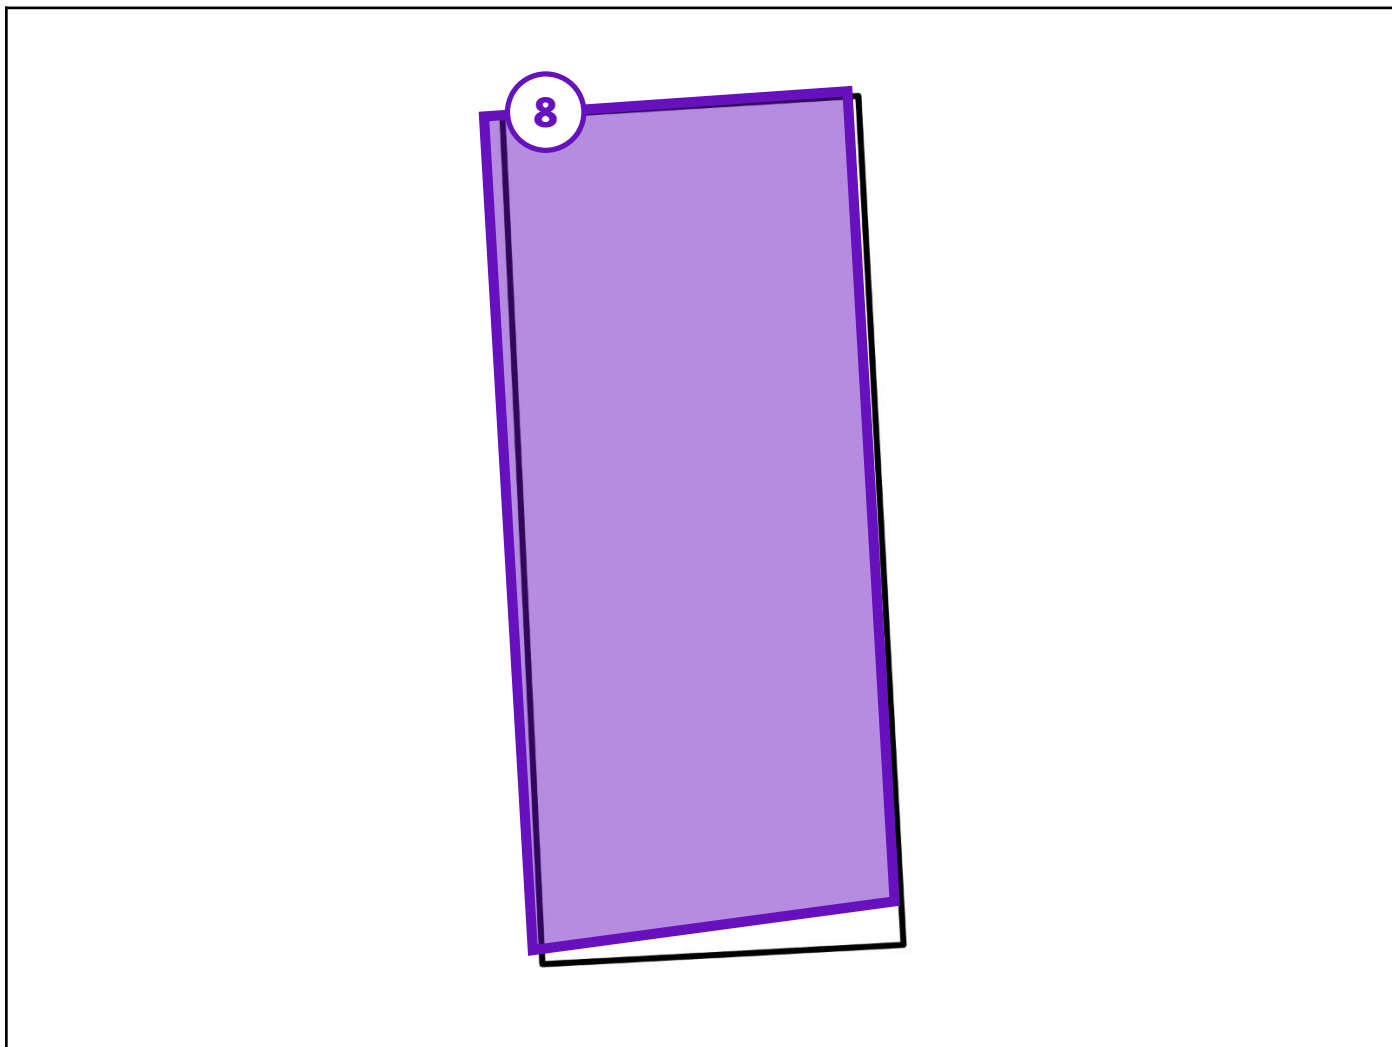
Plan 2.1: garage dak

Beschrijving	Type	Actie
8. Garage dak meer dan 3,5 m	Beperking	-

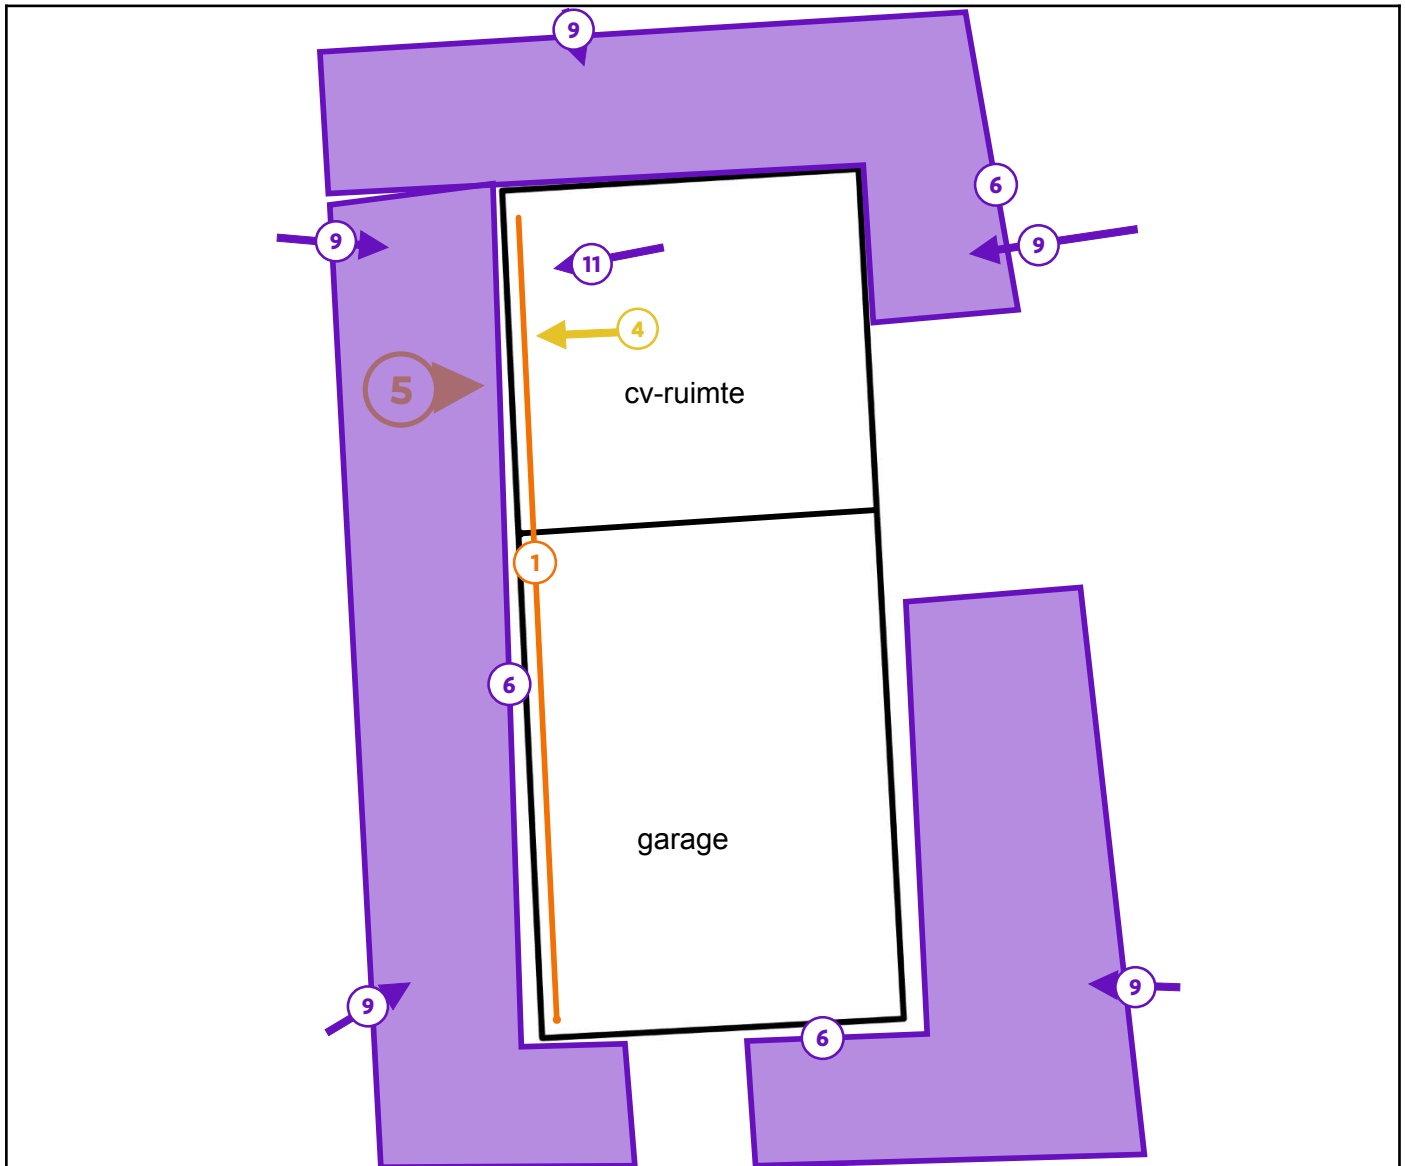
Plan 2.2: Garage algemeen

Beschrijving	Type	Actie
1. Leiding isolatie uit gips kelder en garage	Asbestmateriaal	Verwijderen
4. bakeliet plonskast garage	Asbestmateriaal	Zorgvuldig beheren
5. roetluik in asbestcement	Asbestmateriaal	Zorgvuldig beheren
6. overwoekerende vegetatie, onderzoek onmogelijk	Beperking	-
9. Klimop/ netels niet te bewandelen	Beperking	-
