# Asbestinventarisatetest

Roeselaarsestraat 438, 8870 Izegem

Attestnummer : 20250325-000348.000

Uitgegeven op : 25.03.2025

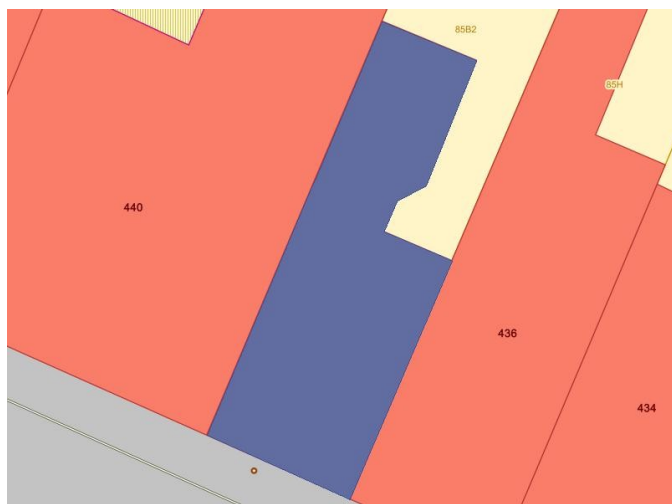
## Zone 1: Hoofdgebouw

Tijdens de inspectie vastgesteld:

- 2 Asbestmaterialen**
- 0 Beperkingen
- 0 Uitsluitingen
- 0 Roerende goederen
- 0 Puin, steenslag, (water)bodem
- 1 Advies**
- 2 Geen asbest**
