# Asbestinventarisatetest

Kerkweg van Tenbroek 31, 1652 Beersel

Attestnummer : 20230207-000533.000

Uitgegeven op : 07.02.2023

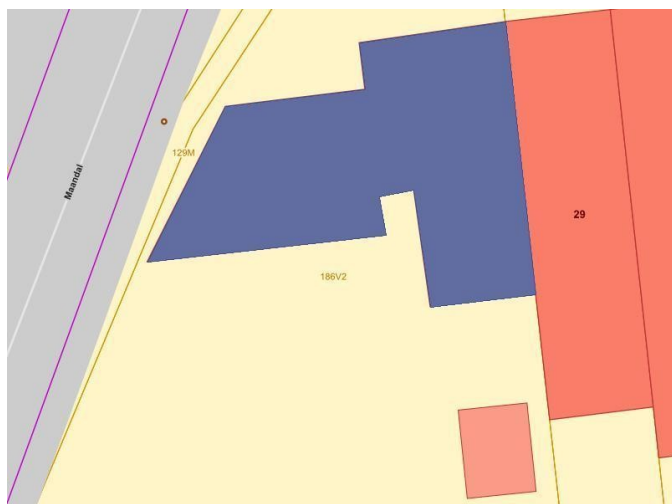
# Zone 1: Hoofdgebouw

**3 Asbestmaterialen**

**2 Geen asbest**

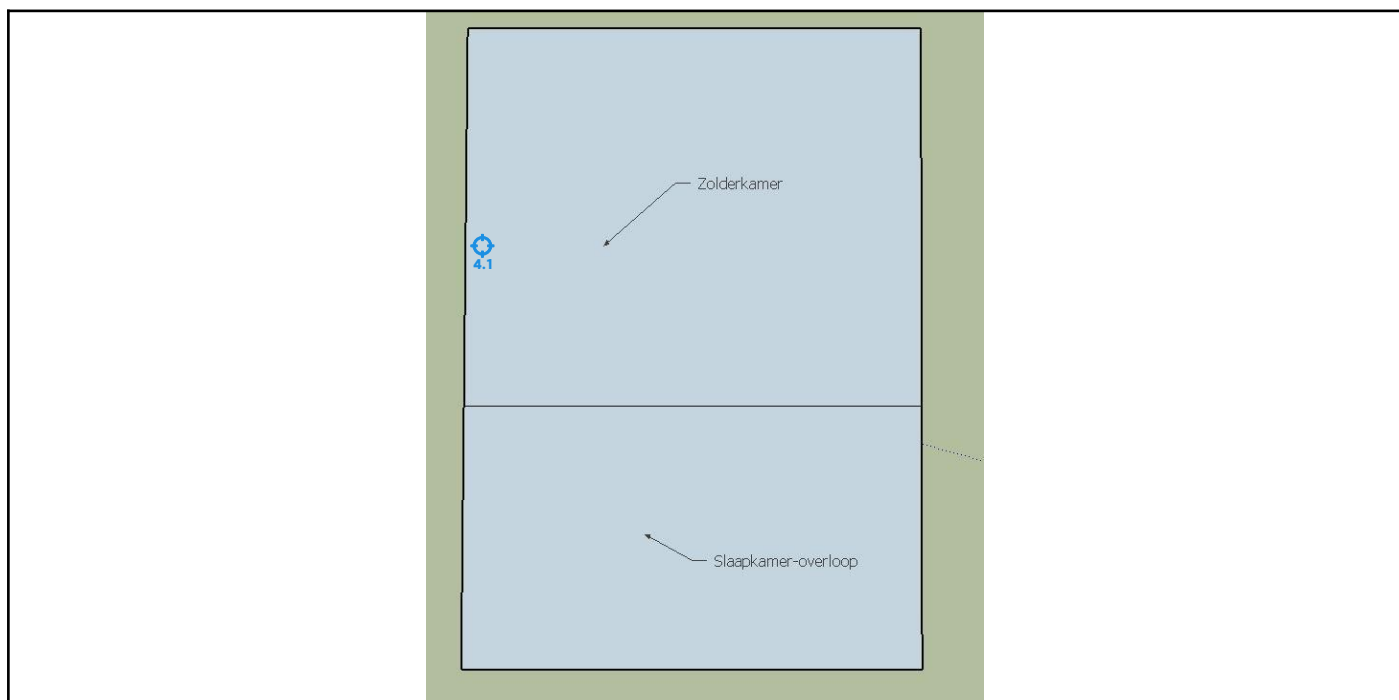
## Plan 1.2: Plan 1ste verdieping

Beschrijving	Type	Actie
4. Pleisterwerk muren	Geen asbest	-
4.1 Code: 221101-KERK31-PLEMUR - Pleisterwerk muren	Mengmonster	-
